■橋梁点検結果一覧表(大宜味村一部公表)

別紙3 点検表記録様式  
橋梁名・所在地・管理者名等

橋梁名	路線名	所在地	起点側	緯度 経度	26° 39' 37" 128° 08' 25"
フガミ橋 (フリガナ)フガミハン	大工又線	大宜味村字田港			
管理者名	点検実施年月日	路下条件	代替路の有無	自専道or一般道	緊急輸送道路 占用物件(名称)
大宜味村役場建設環境課	2016.11.15	河川	有	一般道	その他 水道管

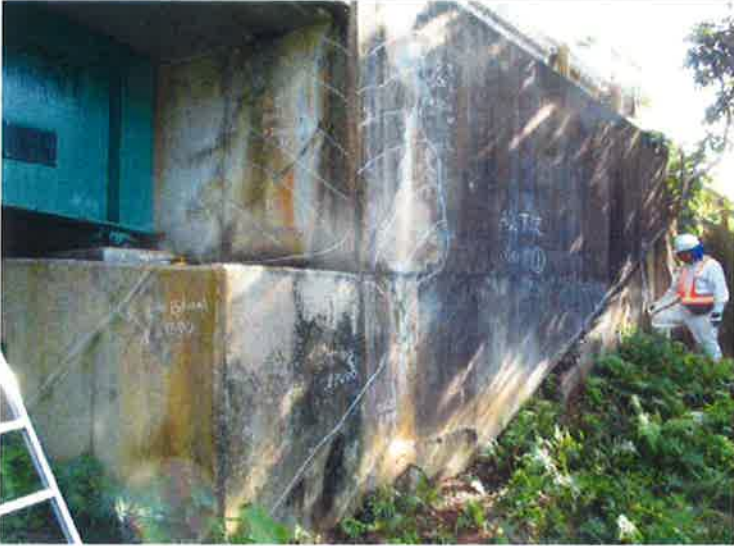
<p style="text-align: center;">下部構造【判定区分：Ⅲ】</p> <p>写真1</p>

部材単位の診断(各部材毎に最悪値を記入)				点検者	(株)大東エンジニアリング	点検責任者	宮城輝夫
点検時に記録			措置後に記録				
部材名	判定区分 (I~IV)	変状の種類 (II以上の場合に記載)	備考(写真番号、 位置等が分かる ように記載)	措置後の 判定区分	変状の種類	措置及び判定 実施年月日	
上部構造	主桁	I					
	横桁	I					
	床版	I					
下部構造	III	ひびわれ、沈下・移動	写真1、橋台02				
支承部	III	遊間の異常、破断	写真2、支承04				
その他	III	路面の凹凸	写真3、舗装01

道路橋毎の健全性の診断(判定区分 I~IV)			
点検時に記録		措置後に記録	
(判定区分)	(所見等)	(再判定区分)	(再判定実施年月日)
III	橋台に側方移動・沈下・移動・ひびわれ、支承破断、遊間異常、主桁と胸壁の衝突あり、補修が必要。

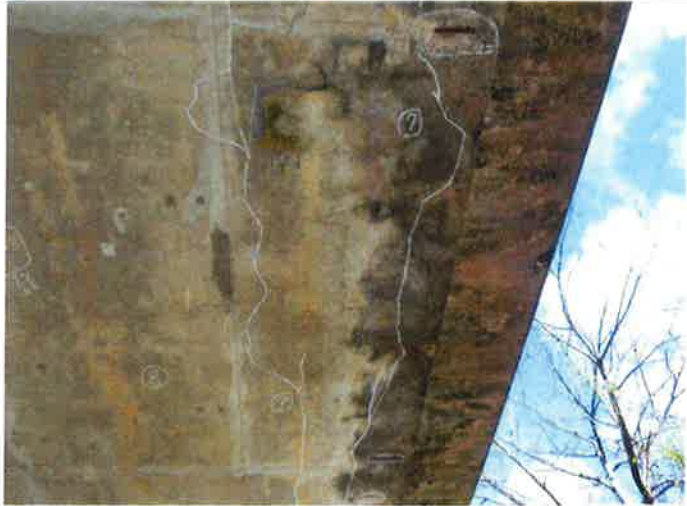
<p style="text-align: center;">上部構造(主桁)【判定区分: Ⅲ】</p> <p>写真</p>

点検時に記録				措置後に記録		
部材名	判定区分 (I~IV)	変状の種類 (II以上の場合に記載)	備考(写真番号、 位置等が分かる ように記載)	措置後の 判定区分	変状の種類	措置及び判定 実施年月日
上部構造	主桁	III	ひびわれ、鉄筋露出、うき	写真1、主桁01		
	横桁					
	床版	III	ひびわれ、鉄筋露出、うき	写真2、床板02		
下部構造	I					
支承部	I					
その他	II	防食機能の劣化	写真3、防護柵02

点検時に記録		措置後に記録	
(判定区分)	(所見等)	(再判定区分)	(再判定実施年月日)
III	主桁の広範囲に鉄筋露出やうき、ひびわれなど損傷が見られ現在も進行中。速やかな対策が必要。

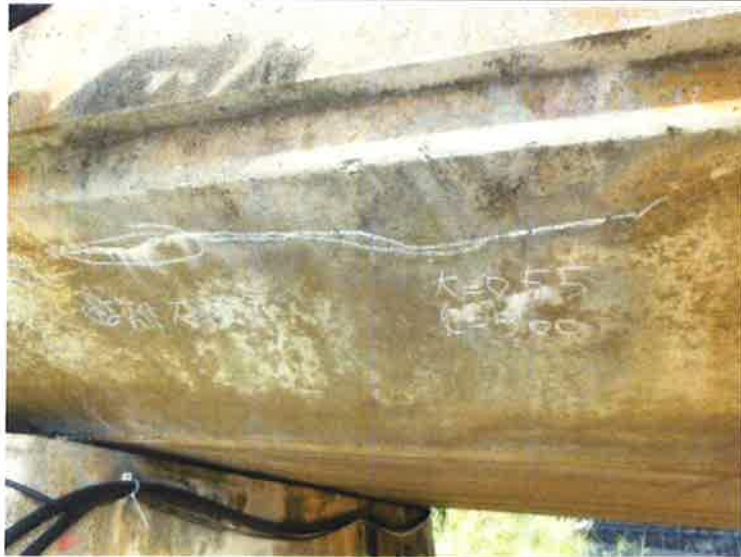
上部構造(床版)【判定区分: Ⅱ】	下部構造(基礎)【判定区分: Ⅱ】
<p>写真1</p>

部材単位の診断(各部材毎に最悪値を記入)				点検者	(株)大東エンジニアリング	点検責任者	山入端民夫
点検時に記録				措置後に記録			
部材名	判定区分 (I~IV)	変状の種類 (II以上の場合に記載)	備考(写真番号、 位置等が分かる ように記載)	措置後の 判定区分	変状の種類	措置及び判定 実施年月日	
上部構造	主桁						
	横桁						
	床版	II	ひびわれ、欠損、遊離石灰	写真1、床版02			
下部構造	II	洗掘	写真2、基礎02				
支承部							
その他	II	ゆるみ・脱落	写真3、防護柵01

道路橋毎の健全性の診断(判定区分I~IV)		措置後に記録	
判定区分	点検時に記録 (所見等)	(再判定区分)	(再判定実施年月日)
II	床版、下部構造(A2基礎洗堀)、その他(防護柵)は予防保全の観点から措置を講ずることが望ましい。
