塩屋湾外海（結の浜）の景観及び
人と自然とのふれあい活動の場調査業務委託

報 告 書

平成 27 年 3 月

大宜味村企画観光課

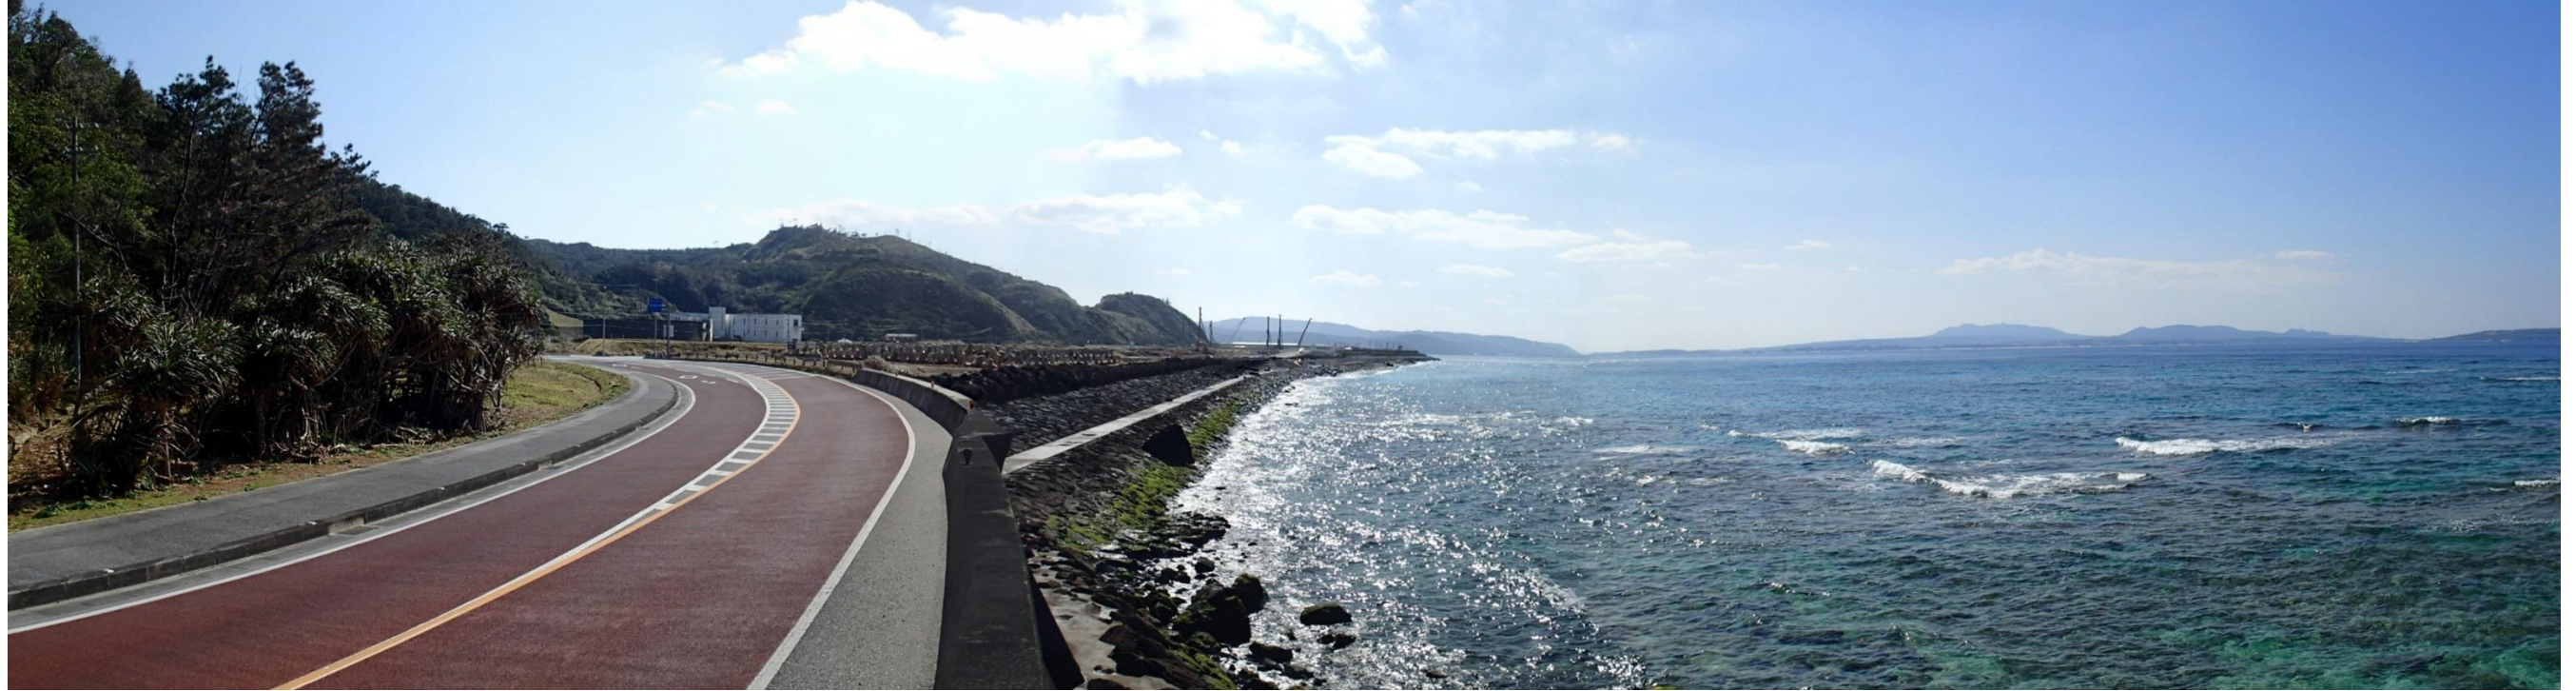
St. ① 安根集落と「道の駅おおぎみ」との中間地点より（近景）

安根集落と「道の駅おおぎみ」の中間地点からの景観である。左側は安根集落、右側は埋立地を確認できる。過年度からの大きな変化はみられない。

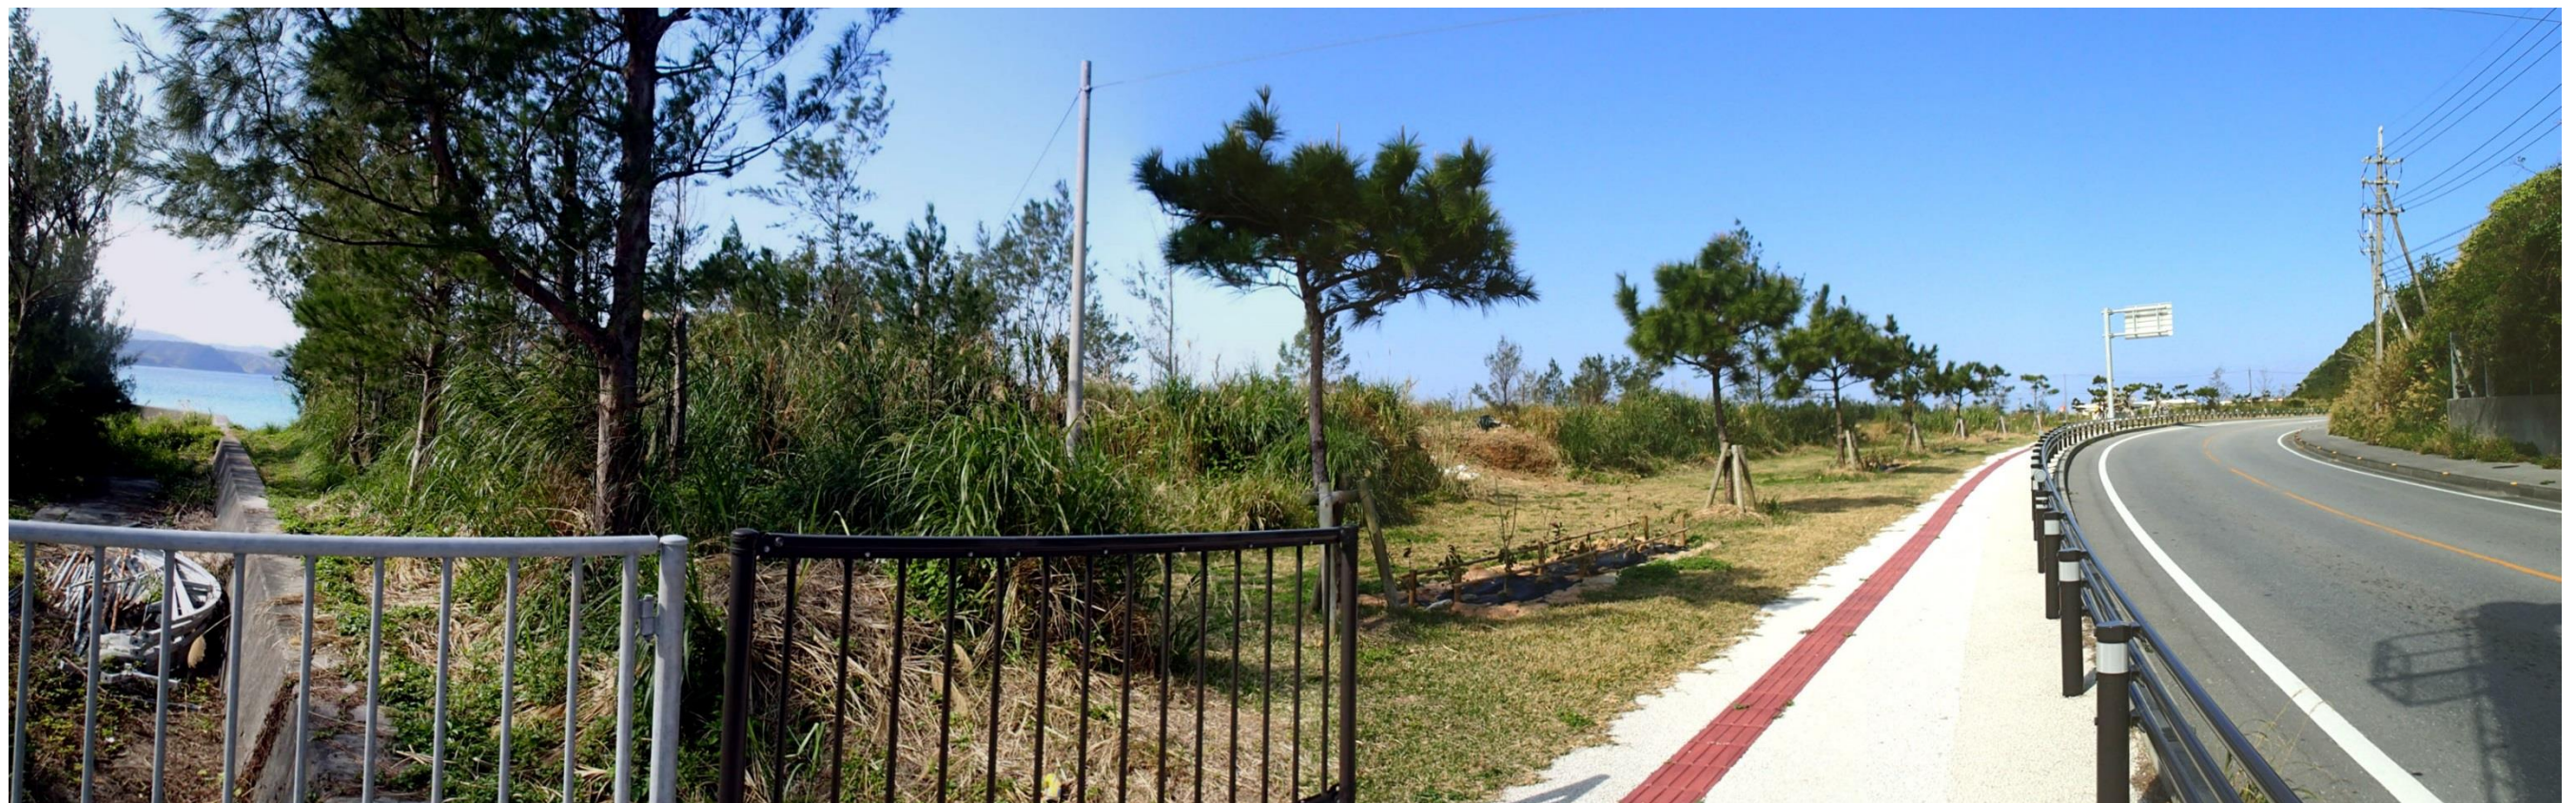
St. ② 塩屋漁港の北端より（近景）

塩屋漁港北端より埋立地に向けた景観である。過年度はなかった歩道が整備され、沿道には植栽が行われている。海域や漁港はほとんど確認できない。

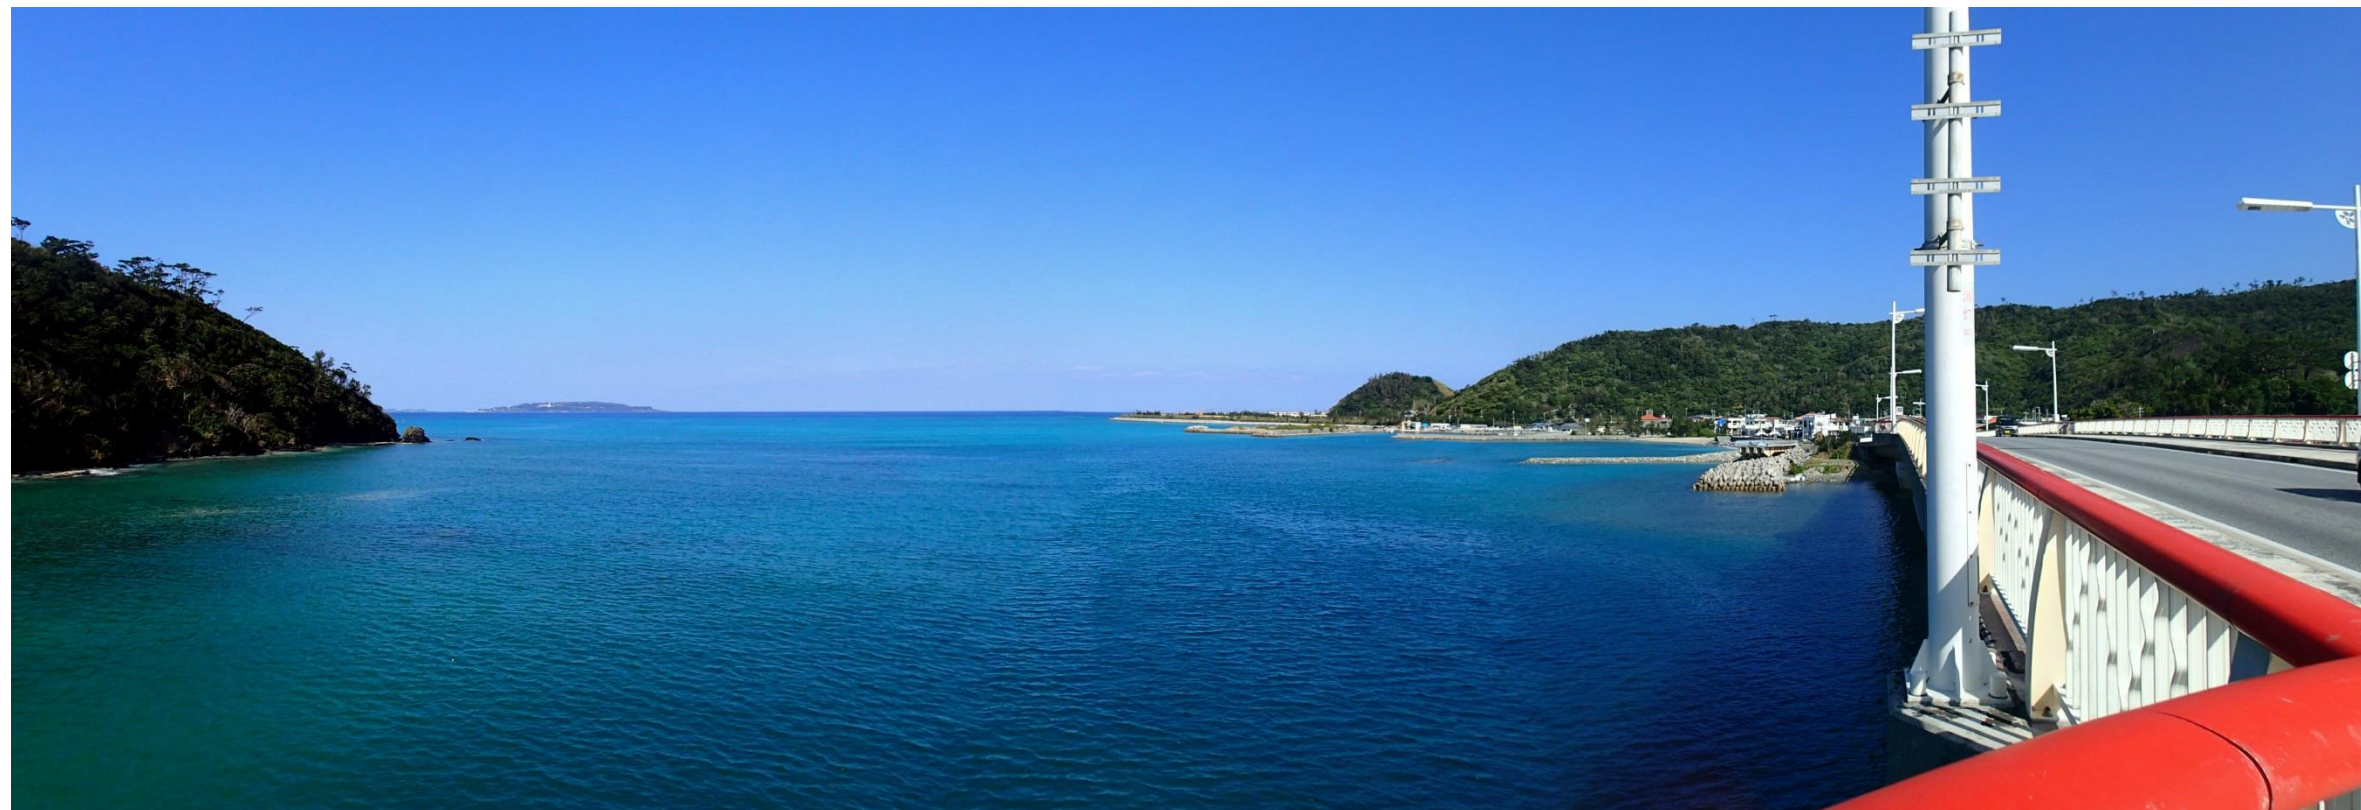
St. ③ 塩屋大橋の中心部より（近景）

塩屋大橋の中央より埋立地に向けた景観である。左側に宮城島、前面は海域が広がる。塩屋集落が右側に確認できる。写真中央部に塩屋漁港の護岸、その奥に埋立地が確認できる。過年度からの大きな変化はみられない。

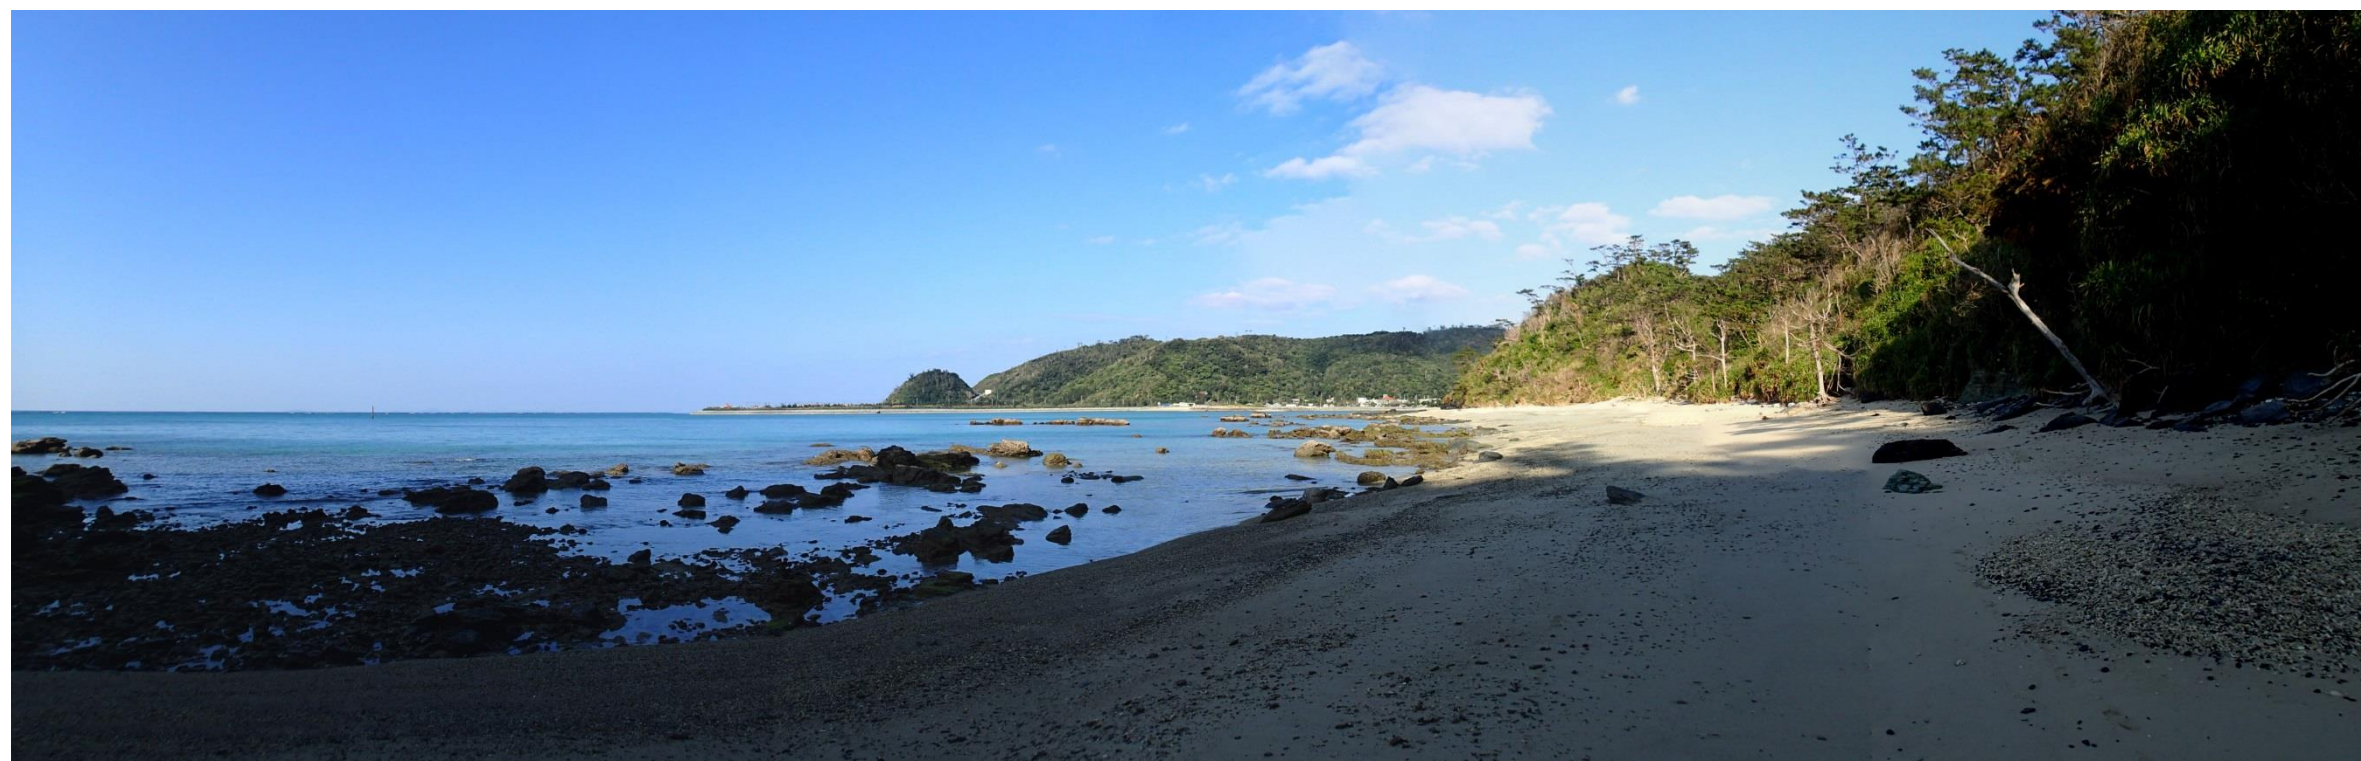
St. ④ 宮城島北西部の海浜より（近景）

宮城島北西部の砂浜より埋立地に向けた景観である。中央部に埋立地が線状に確認でき、右奥に塩屋集落が確認できる。過年度からの大きな変化はみられない。

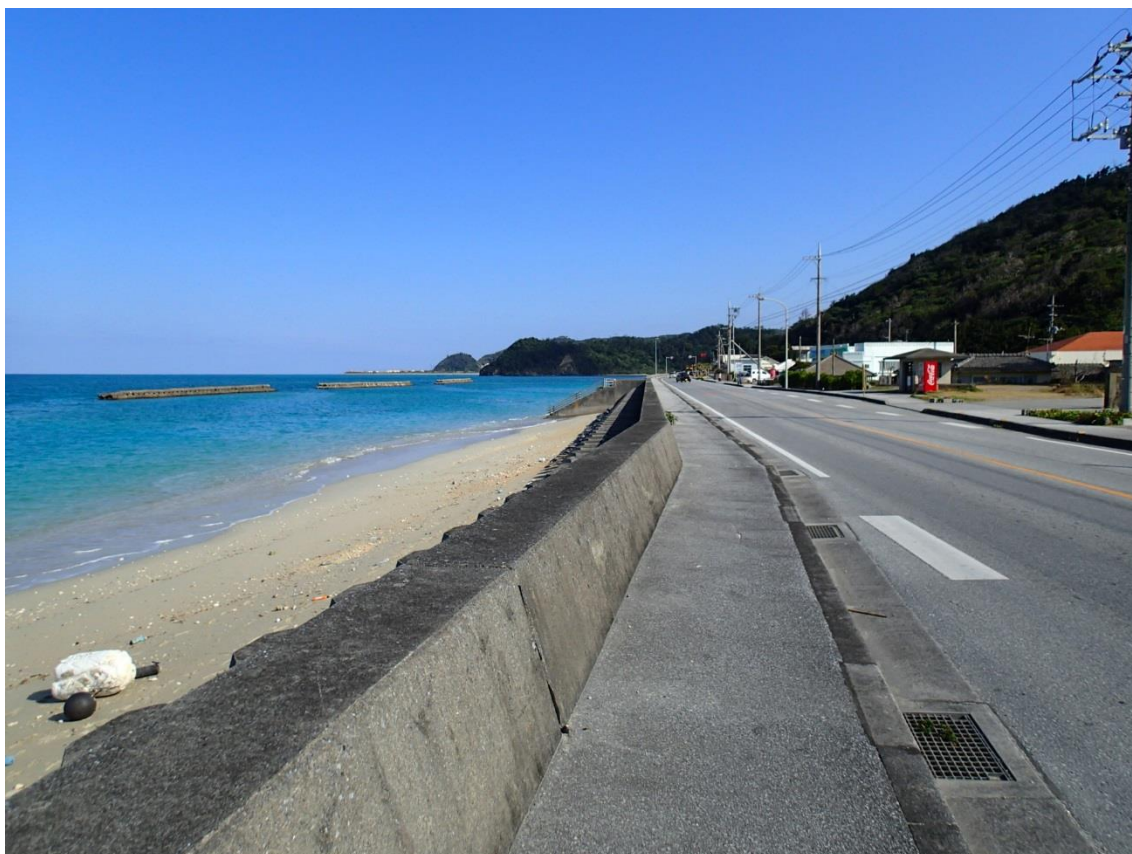
St. ⑤ 津波集落付近より（遠景）

車窓景観と同様に前方に山地、左側に砂浜及び離岸堤、中央奥側に埋立地がわずかであるが線状に確認できる。過年度からの大きな変化はみられない。

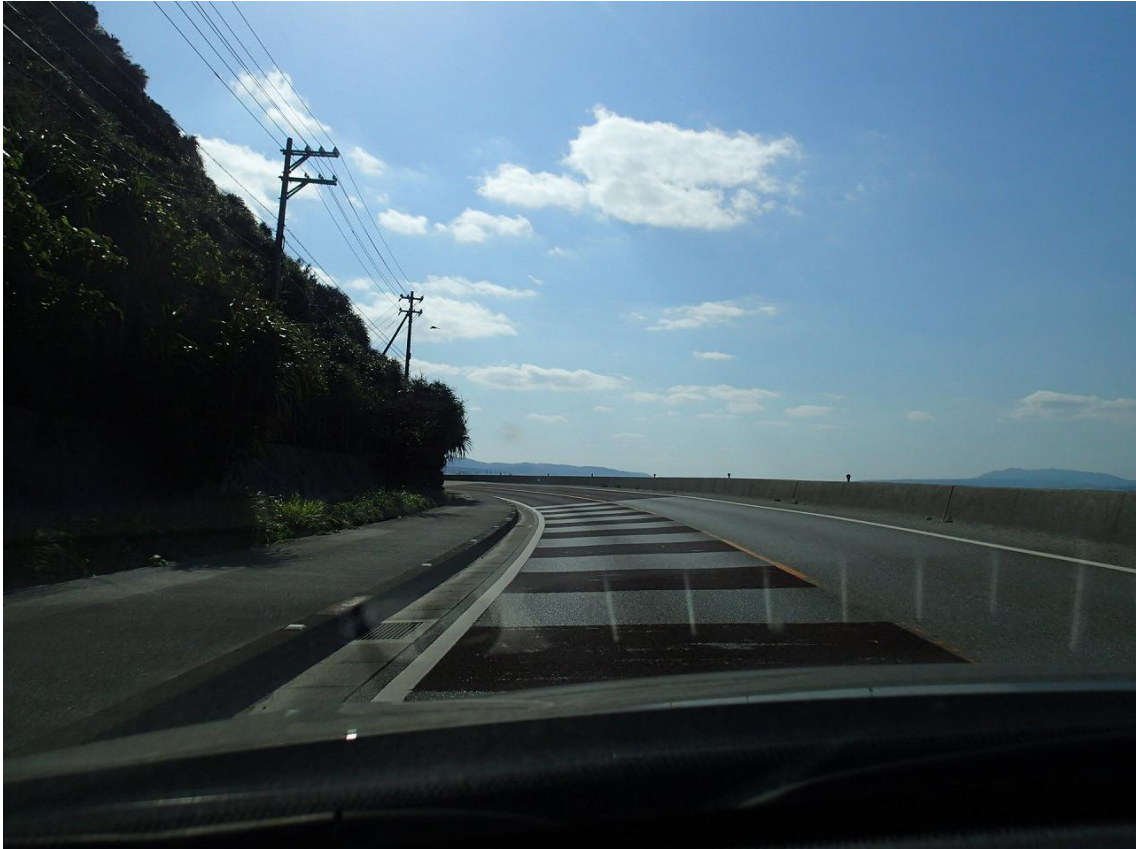
図 2.1-6 St. I からの車窓景観（安根集落と道の駅おおぎみの中間地点より）

安根集落と「道の駅おおぎみ」の中間地点からの車窓景観である。国道 58 号沿いには直立護岸が続いており、海を望むことはほとんどできない。護岸背後には名護方面の山並みが確認できる。過年度から大きな変化はみられない。

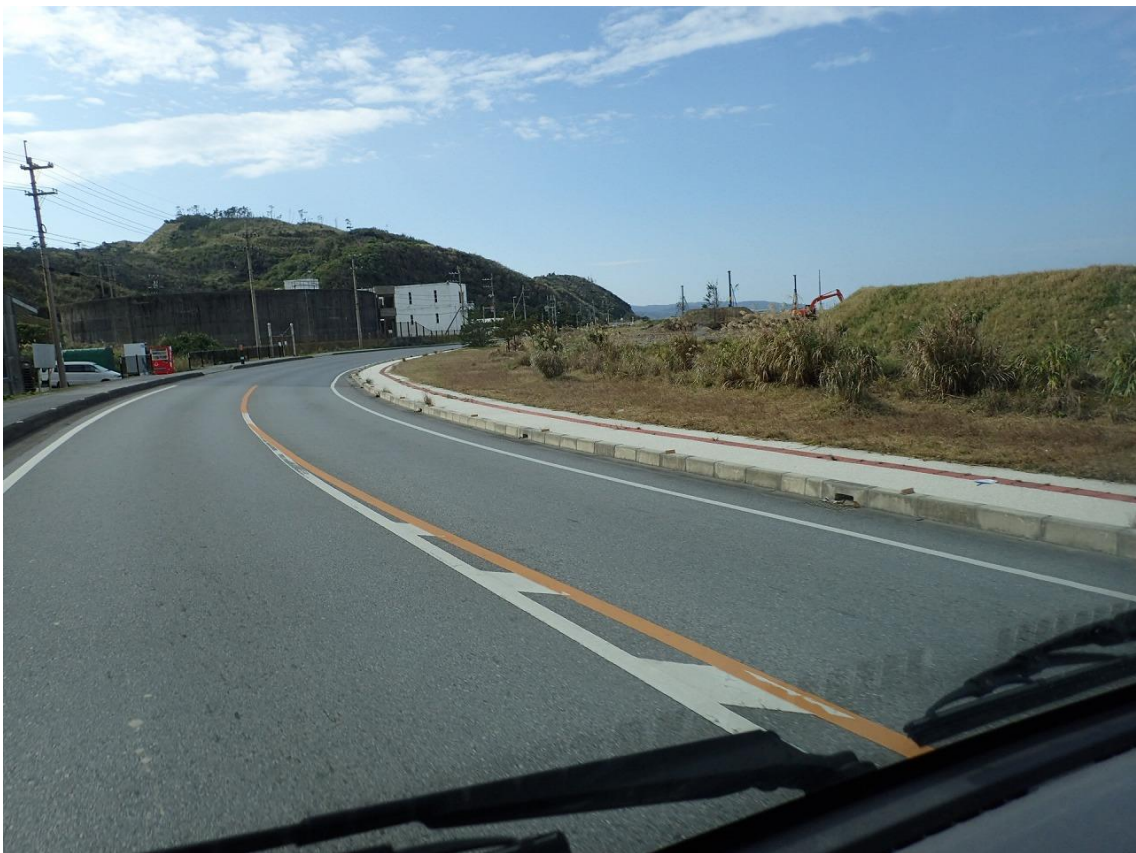
図 2.1-7 St. II からの車窓景観（安根集落の北部より）

安根集落と「道の駅おおぎみ」の中間地点からの車窓景観である。左側は安根集落、右側は結の浜が存在する。遠方にはわずかに名護方面の山並みが確認できる。安根川や海を望むことはほとんどできない。過年度調査時にはなかった結の浜側の歩道が整備されている。

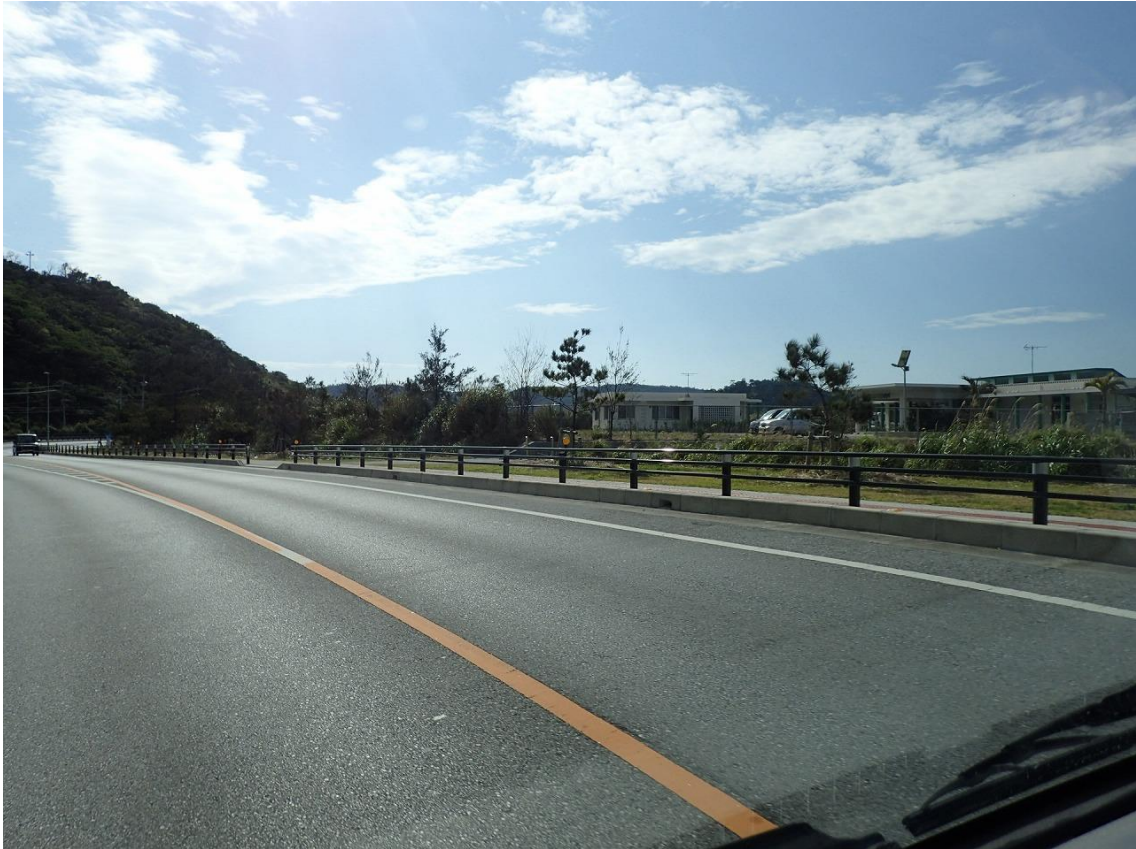
図 2.1-8 St. IIIからの車窓景観（結の浜南部のすぐ背後より）

塩屋集落と安根集落の中間地点からの車窓景観である。右側に結の浜が確認できる。海を望むことはほとんどできない。過年度にはなかった歩道や植栽、建築物が整備され、宮城島はほとんど見えなくなった。

予測結果では海域及び宮城島がみられるが、埋立地の高さやモクマオウ林、建築物により海域、宮城島はほとんど確認できない。宮城島は平成 21 年度までは埋立地の上部に視認できていたが、埋立地の整備により本年度は僅かに確認できる程度となった。その他、平成 21 年度から本年度の間に歩道及び植栽が整備され、沿道景観に変化が生じていた。

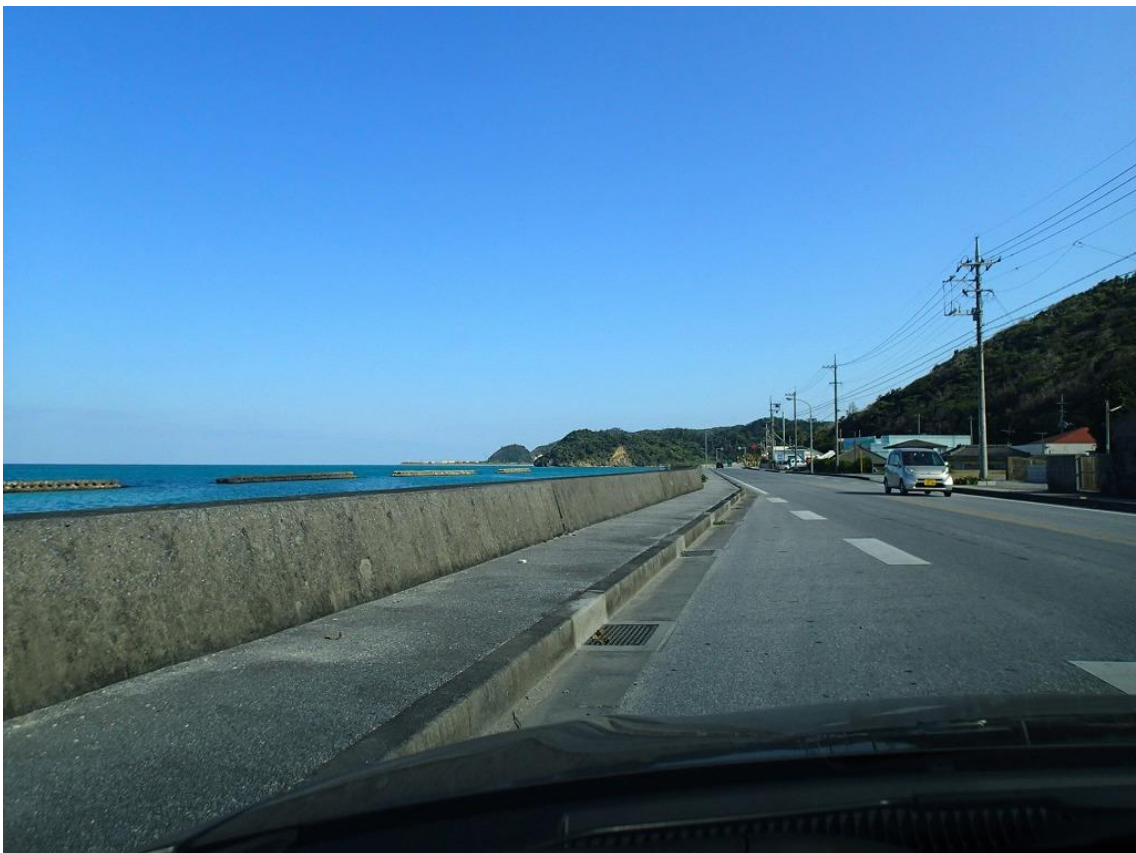
図 2.1-9 St. IVからの車窓景観（津波集落のバス停留所付近より）

津波集落内にあるバス停留所付近からの車窓景観である。国道 58 号沿いには低めの直立護岸が続いており、護岸沿いには離岸堤、前方は宮城島を望むことができる。宮城島背後の海域に埋立地が線状に確認できる。過年度から大きな変化はみられない。

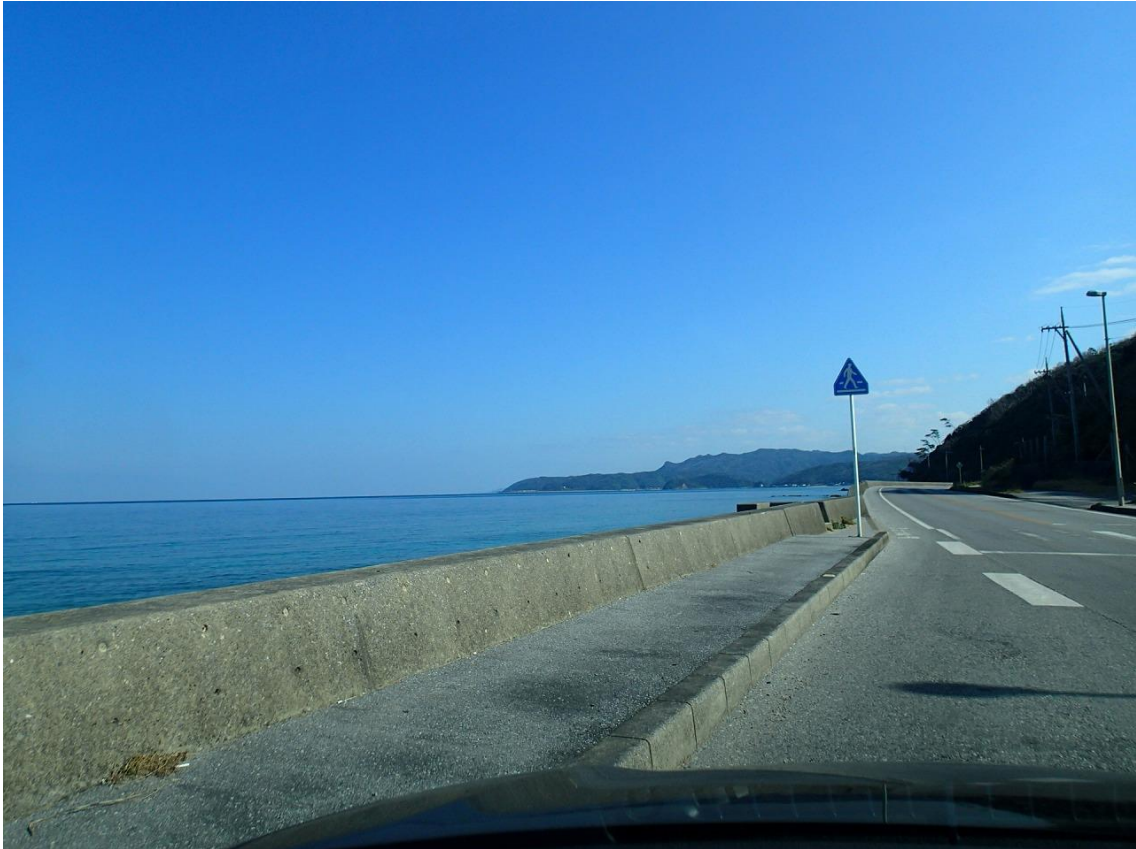
図 2.1-10 St. Vからの車窓景観（源河川河口付近のバス停留所付近より）

名護市源河川河口付近からの車窓景観である。国道 58 号沿いに直立護岸が続いており、護岸を境に海が広がっている。遠方には宮城島を望むことができるが、埋立地はほとんど確認できない。過年度から大きな変化はみられない。

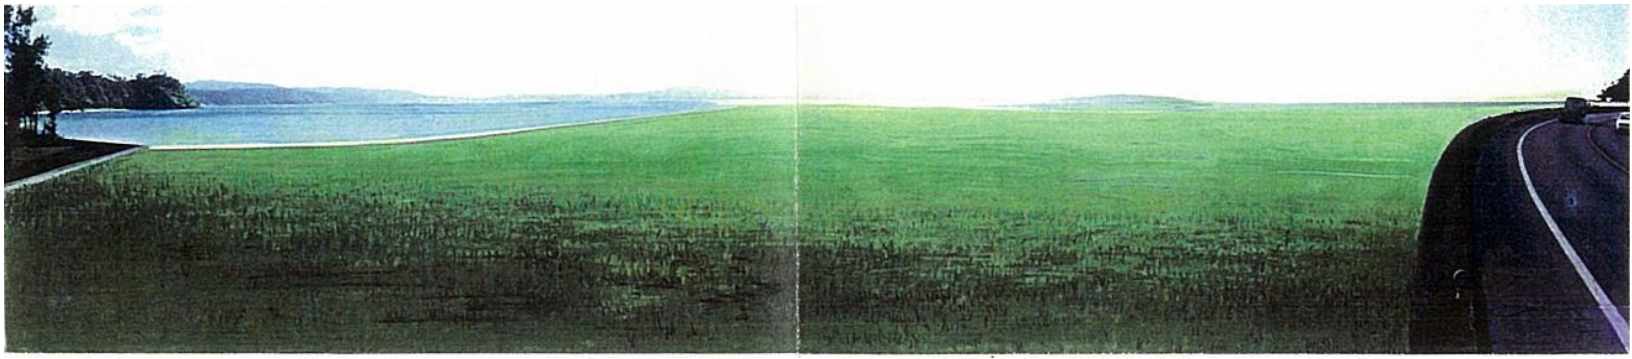
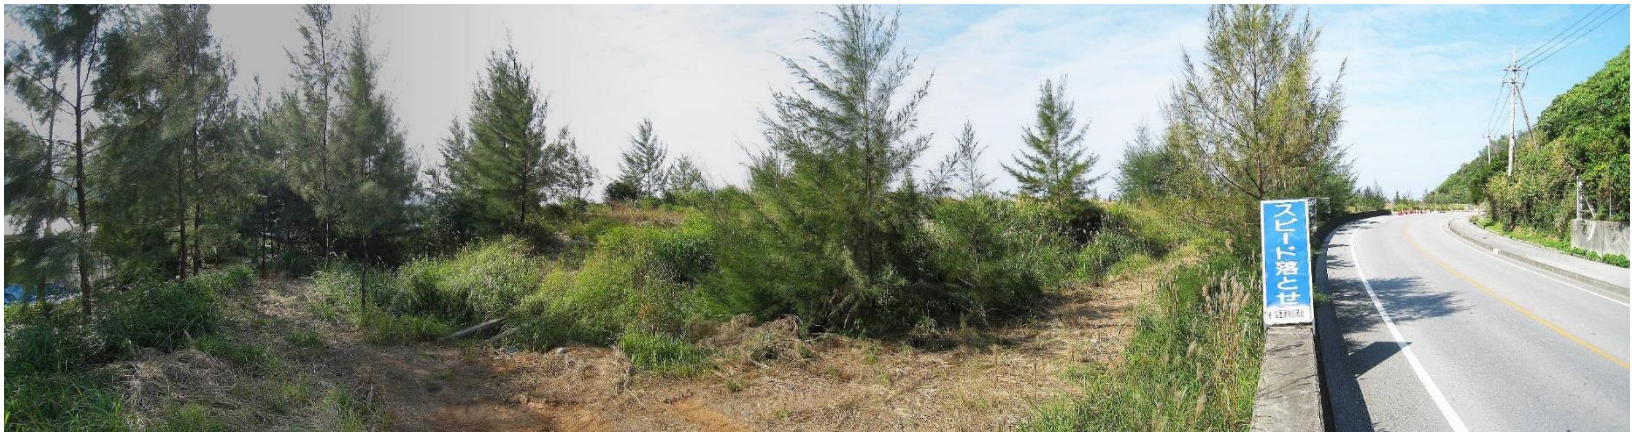
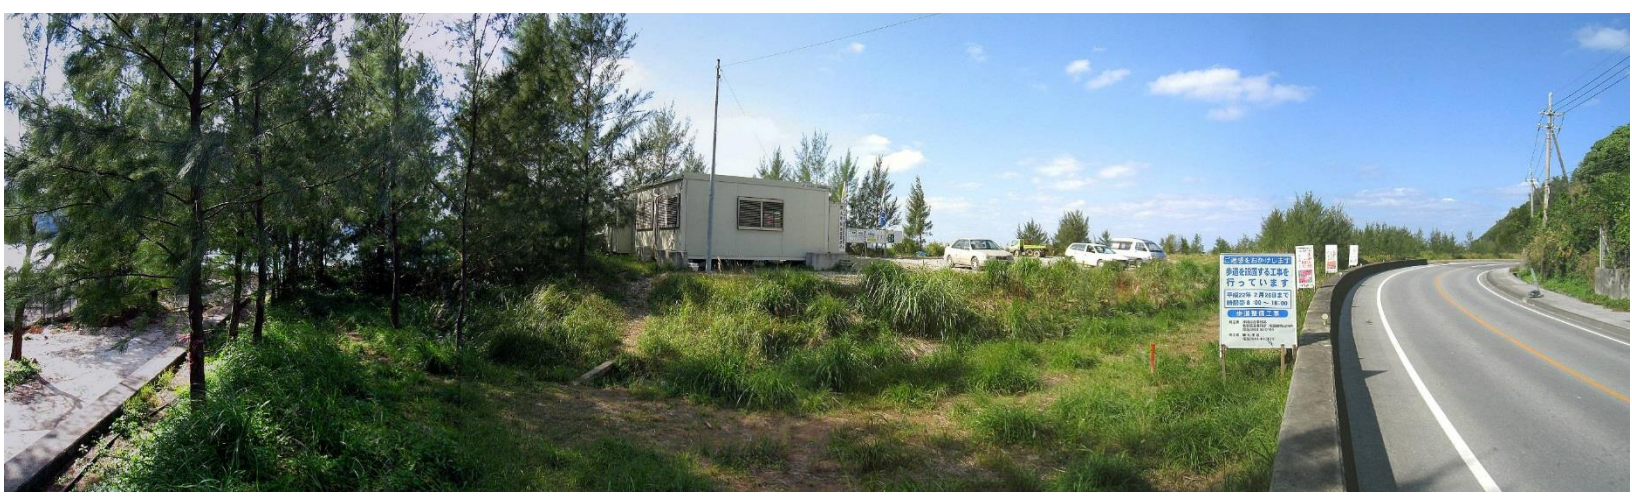
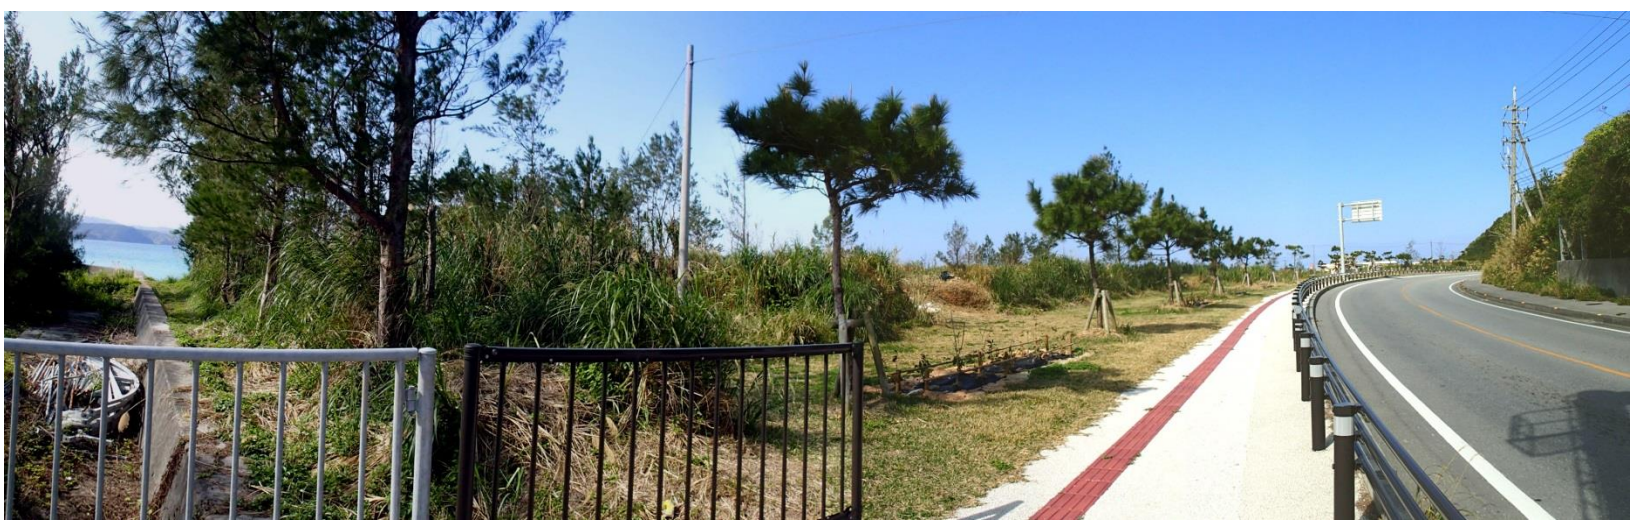
表 2.1-10 St. ②における予測結果及び過年度調査との比較

本年度調査結果において、埋立地内に生育しているモクマオウ等の植物や埋立地の地盤の高さにより海域や後背の山地はほとんど見えない点が予測と異なるが、その他は予測とほぼ同様の状況であった。また、平成21年度から本年度にかけて、歩道や植栽が整備され、結の浜方向への見通しが良くなる等の景観の変化がみられた。

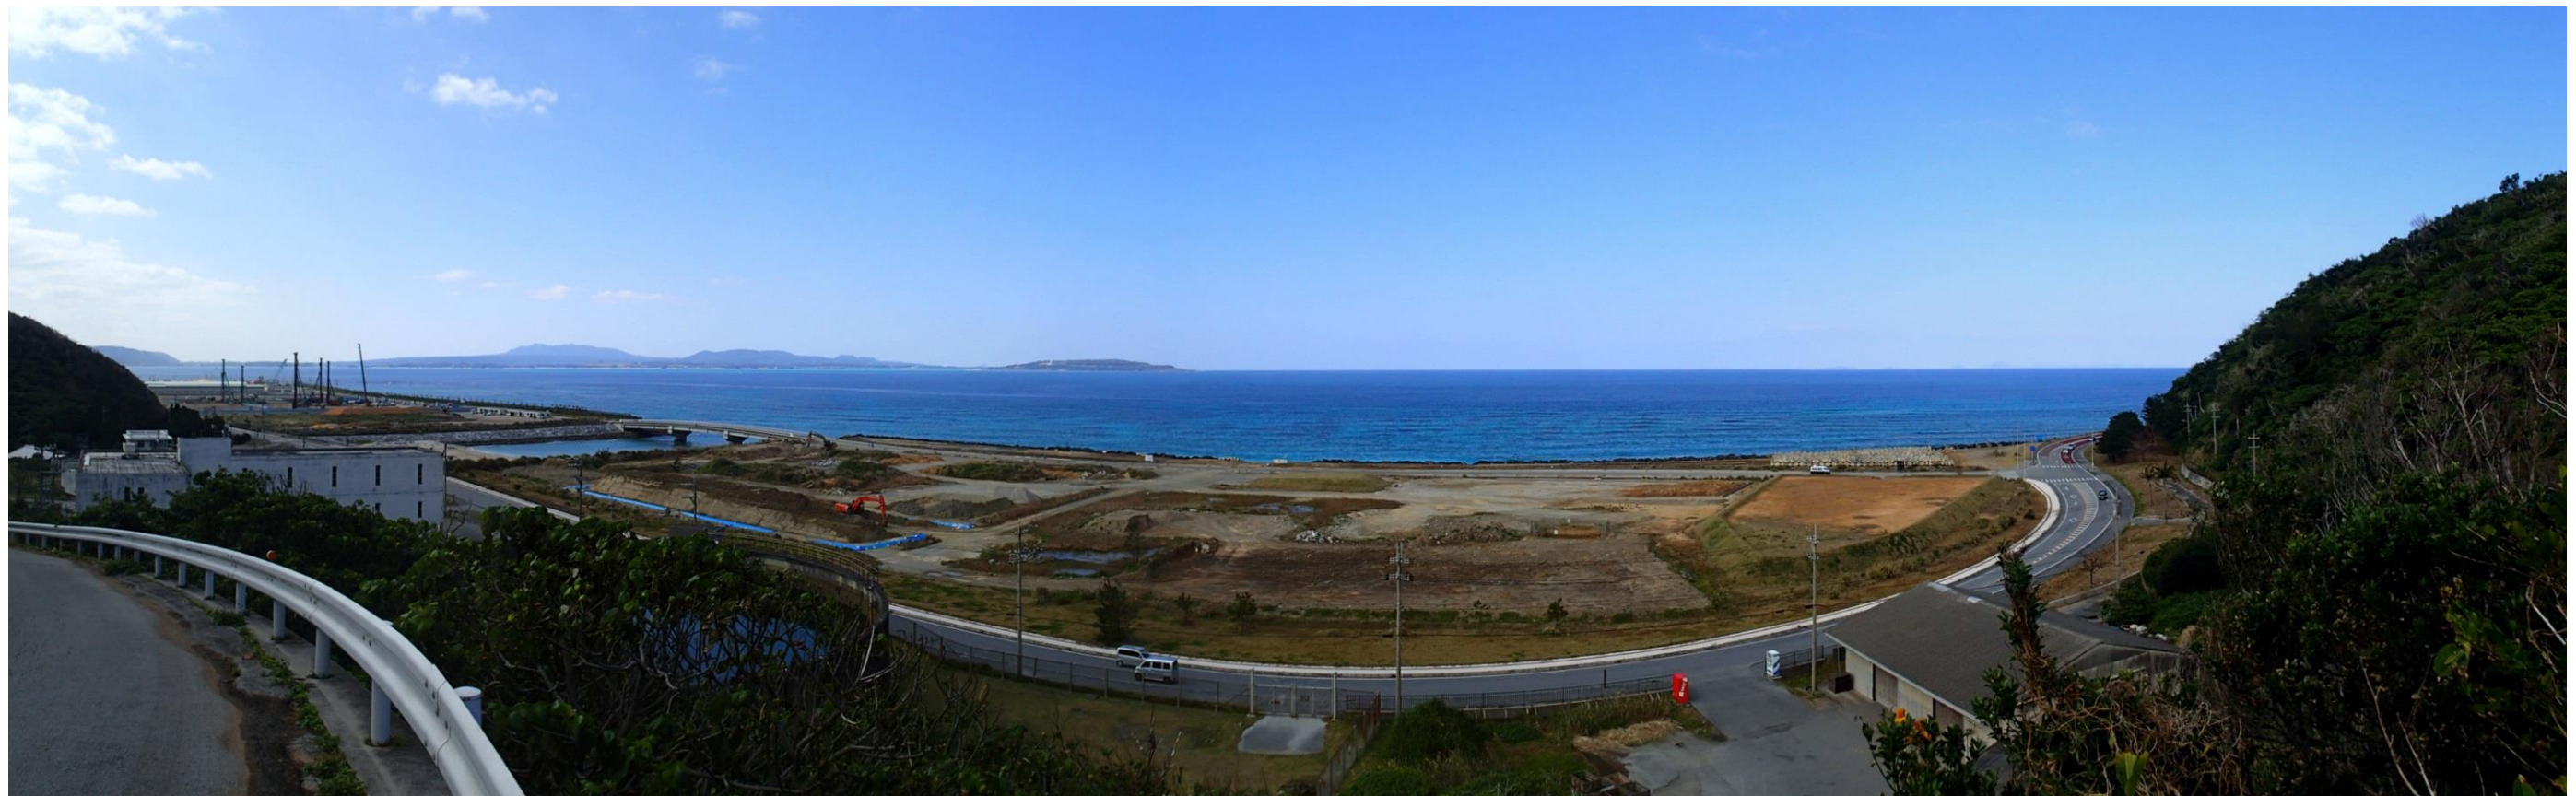
調査地点① 丘陵地を含む結の浜北側の概況

選定理由	区分	項目	合致すると考えられた理由
	自然景観	緑地景観の創出	事後調査における現況調査において把握できていなかった景観区分である。 今後の施設整備の際、丘陵地樹林と一体化した防潮林・緩衝緑地・街路樹等による緑地景観についての検討が必要である。
	自然景観と施設景観の融合	統一感のある景観形成	事後調査における現況調査において把握できていた景観区分であるが、埋立地を含め安根川以北の結の浜全域を見渡することができる地点である。 今後の施設整備の際、施設と周辺が調和した統一感のあるまちなみ景観についての検討が必要である。
	施設景観	市街地景観の整備	事後調査における現況調査において把握できていなかった景観区分である。 今後の施設整備の際、建築物の色彩・高さ等の検討が必要である。

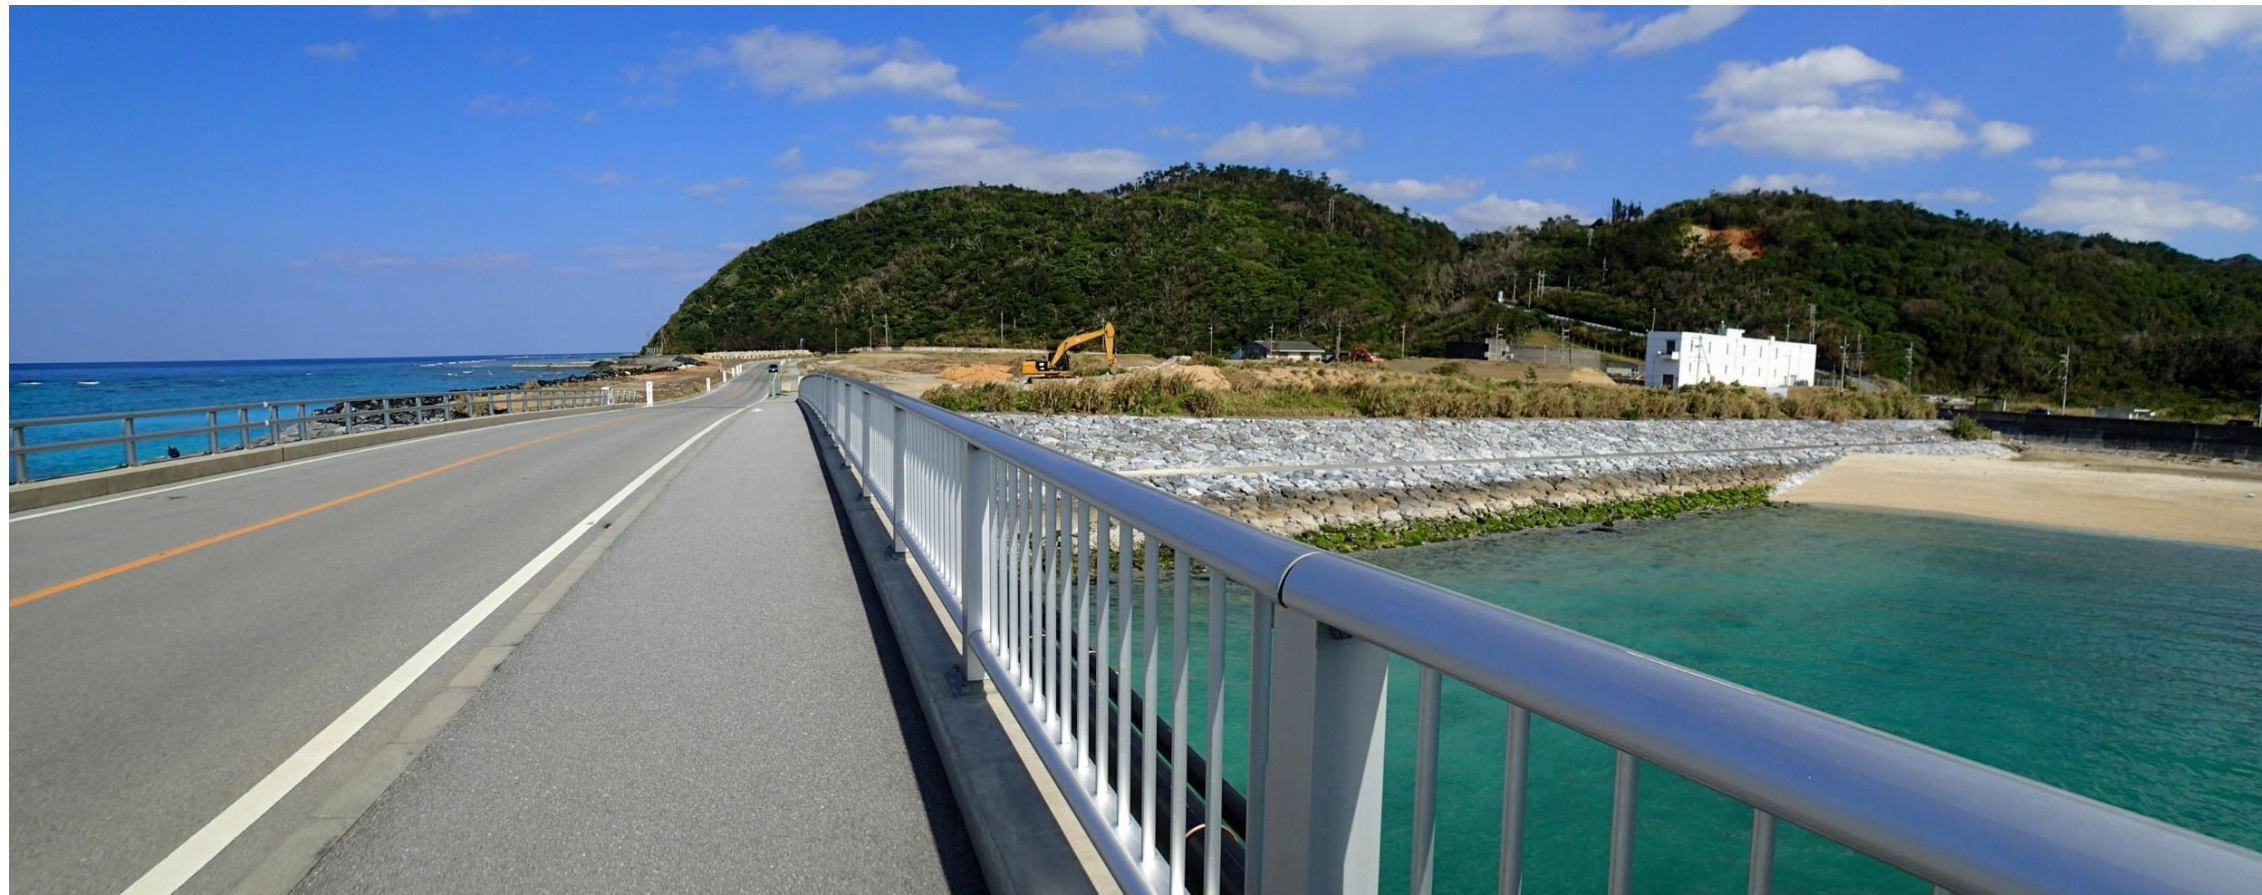
調査地点② 結橋からの景観（北側）	
調査日	平成 27 年 1 月 24 日

選定理由	区分	項目	合致すると考えられた理由
	自然景観	緑地景観の創出	事後調査における現況調査において把握できていなかった景観区分である。 今後の施設整備の際、丘陵地樹林と一体化した防潮林・緩衝緑地・街路樹等による緑地景観についての検討が必要である。
	自然景観と施設景観の融合	統一感のある景観形成	事後調査における現況調査において把握できていた景観区分であるが、安根川以北の結の浜の護岸及び道路沿いの状況を確認できる地点である。 今後の施設整備の際、施設と周辺が調和した統一感のあるまちなみ景観についての検討が必要である。
	施設景観	市街地景観の整備	事後調査における現況調査において把握できていなかった景観区分である。 今後の施設整備の際、建築物の色彩・高さ等の検討が必要である。
