塩屋湾外海（結の浜）の景観及び
人と自然とのふれあい活動の場調査業務委託

報 告 書

平成 27 年 3 月

大宜味村企画観光課

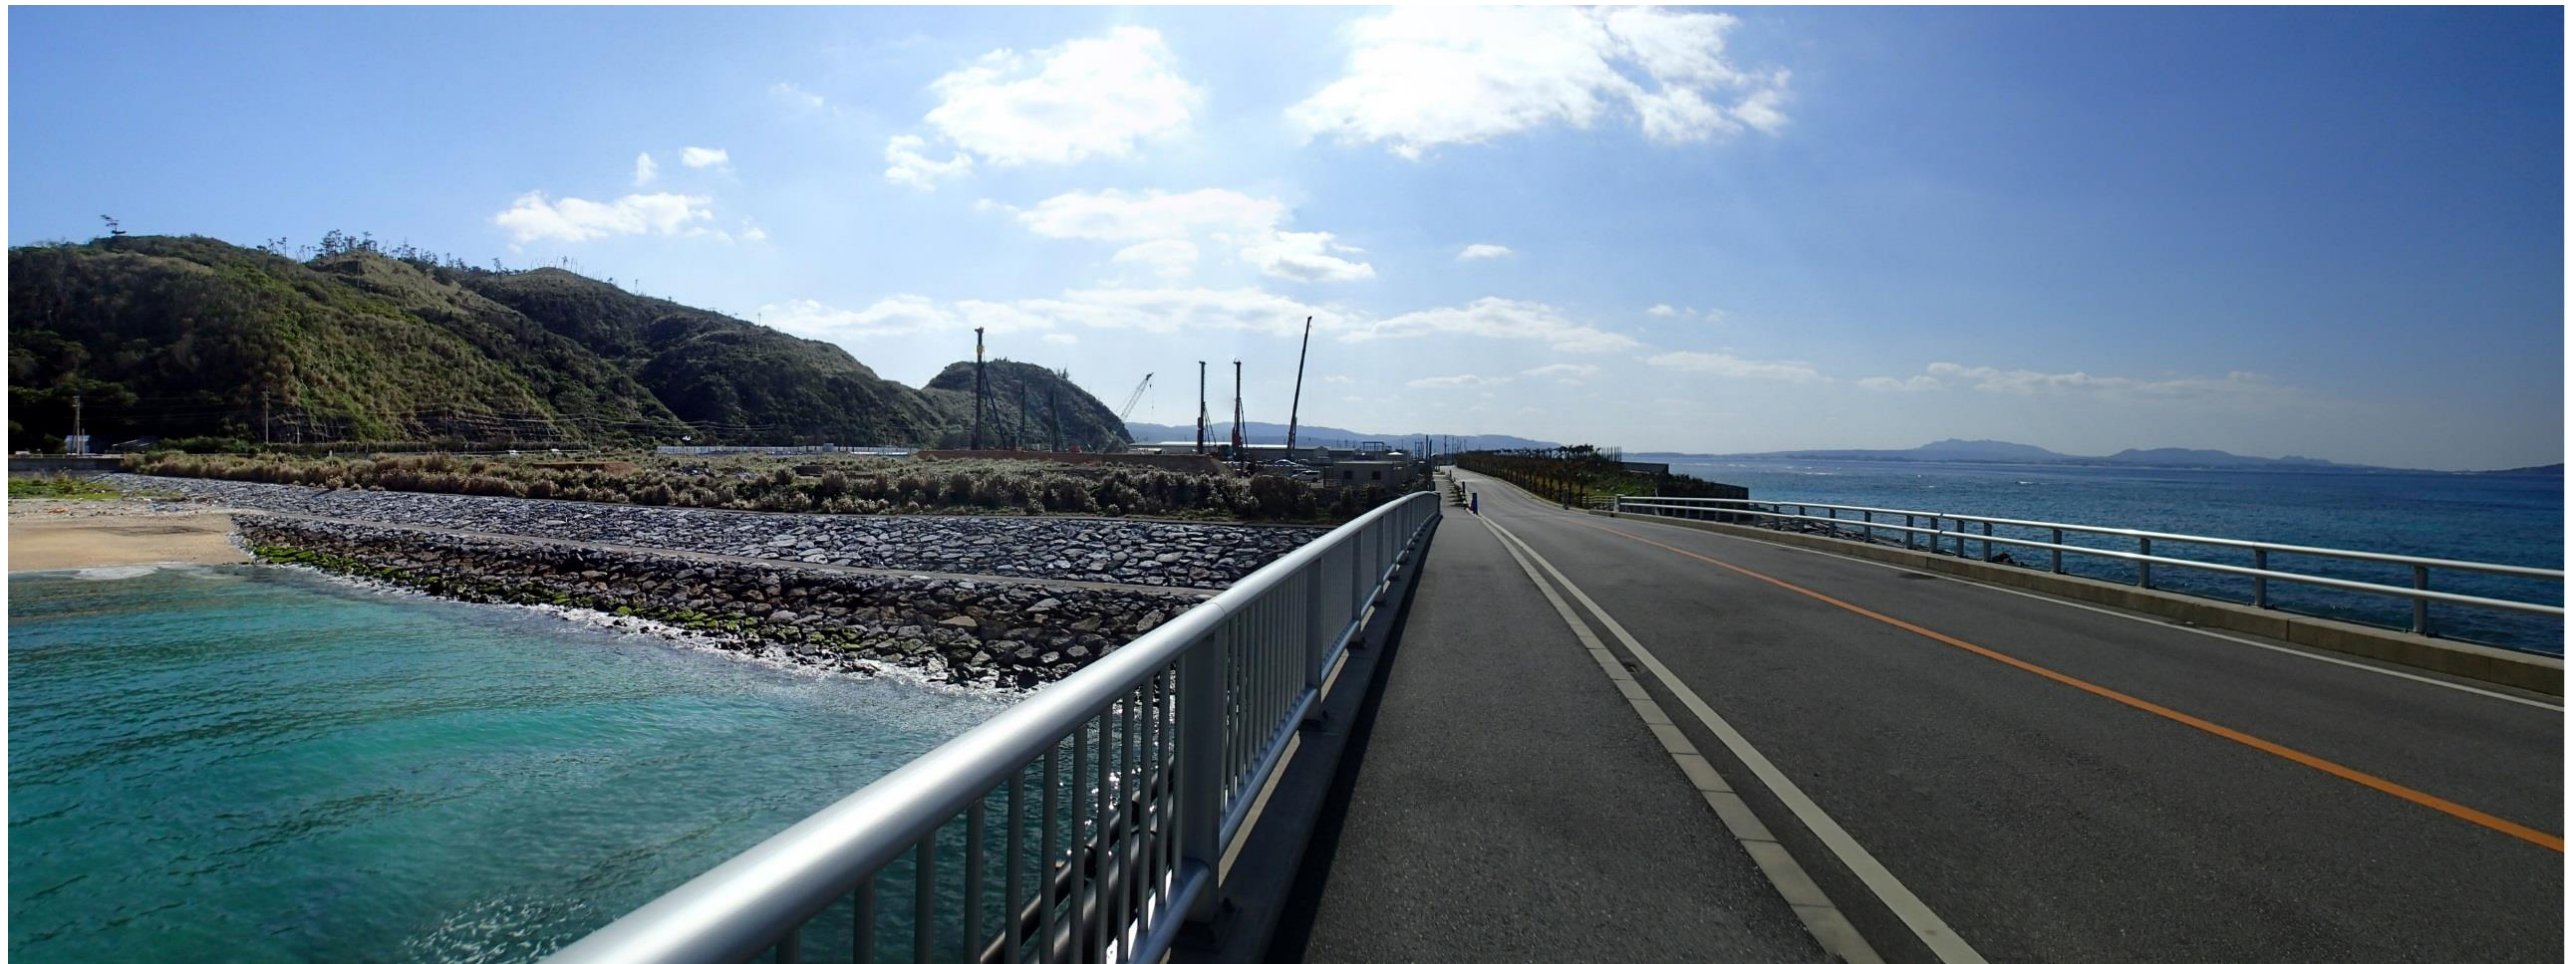
調査地点③ 結橋からの景観（南側）	
調査日	平成 27 年 1 月 24 日

選定理由	区分	項目	合致すると考えられた理由
	自然景観	緑地景観の創出	事後調査における現況調査において把握できていなかった景観区分である。 陸側の施設整備の際、丘陵地樹林と一体化した防潮林・緩衝緑地・街路樹等による緑地景観についての検討が必要である。
	自然景観と施設景観の融合	統一感のある景観形成	事後調査における現況調査において把握できていた景観区分であるが、埋立地を含むより広い視野を確保できる地点である。 今後の施設整備の際、施設と周辺が調和した統一感のあるまちなみ景観についての検討が必要である。
		眺望景観の演出	事後調査における現況調査において把握できていた景観区分であるが、埋立地を含むより広い視野を確保できる地点である。 護岸上には植栽が整備されており、今後海や山への眺望景観の演出が期待される場所である。
施設景観	市街地景観の整備	事後調査における現況調査において把握できていなかった景観区分である。 今後の施設整備の際、建築物の色彩・高さ等の検討が必要である。

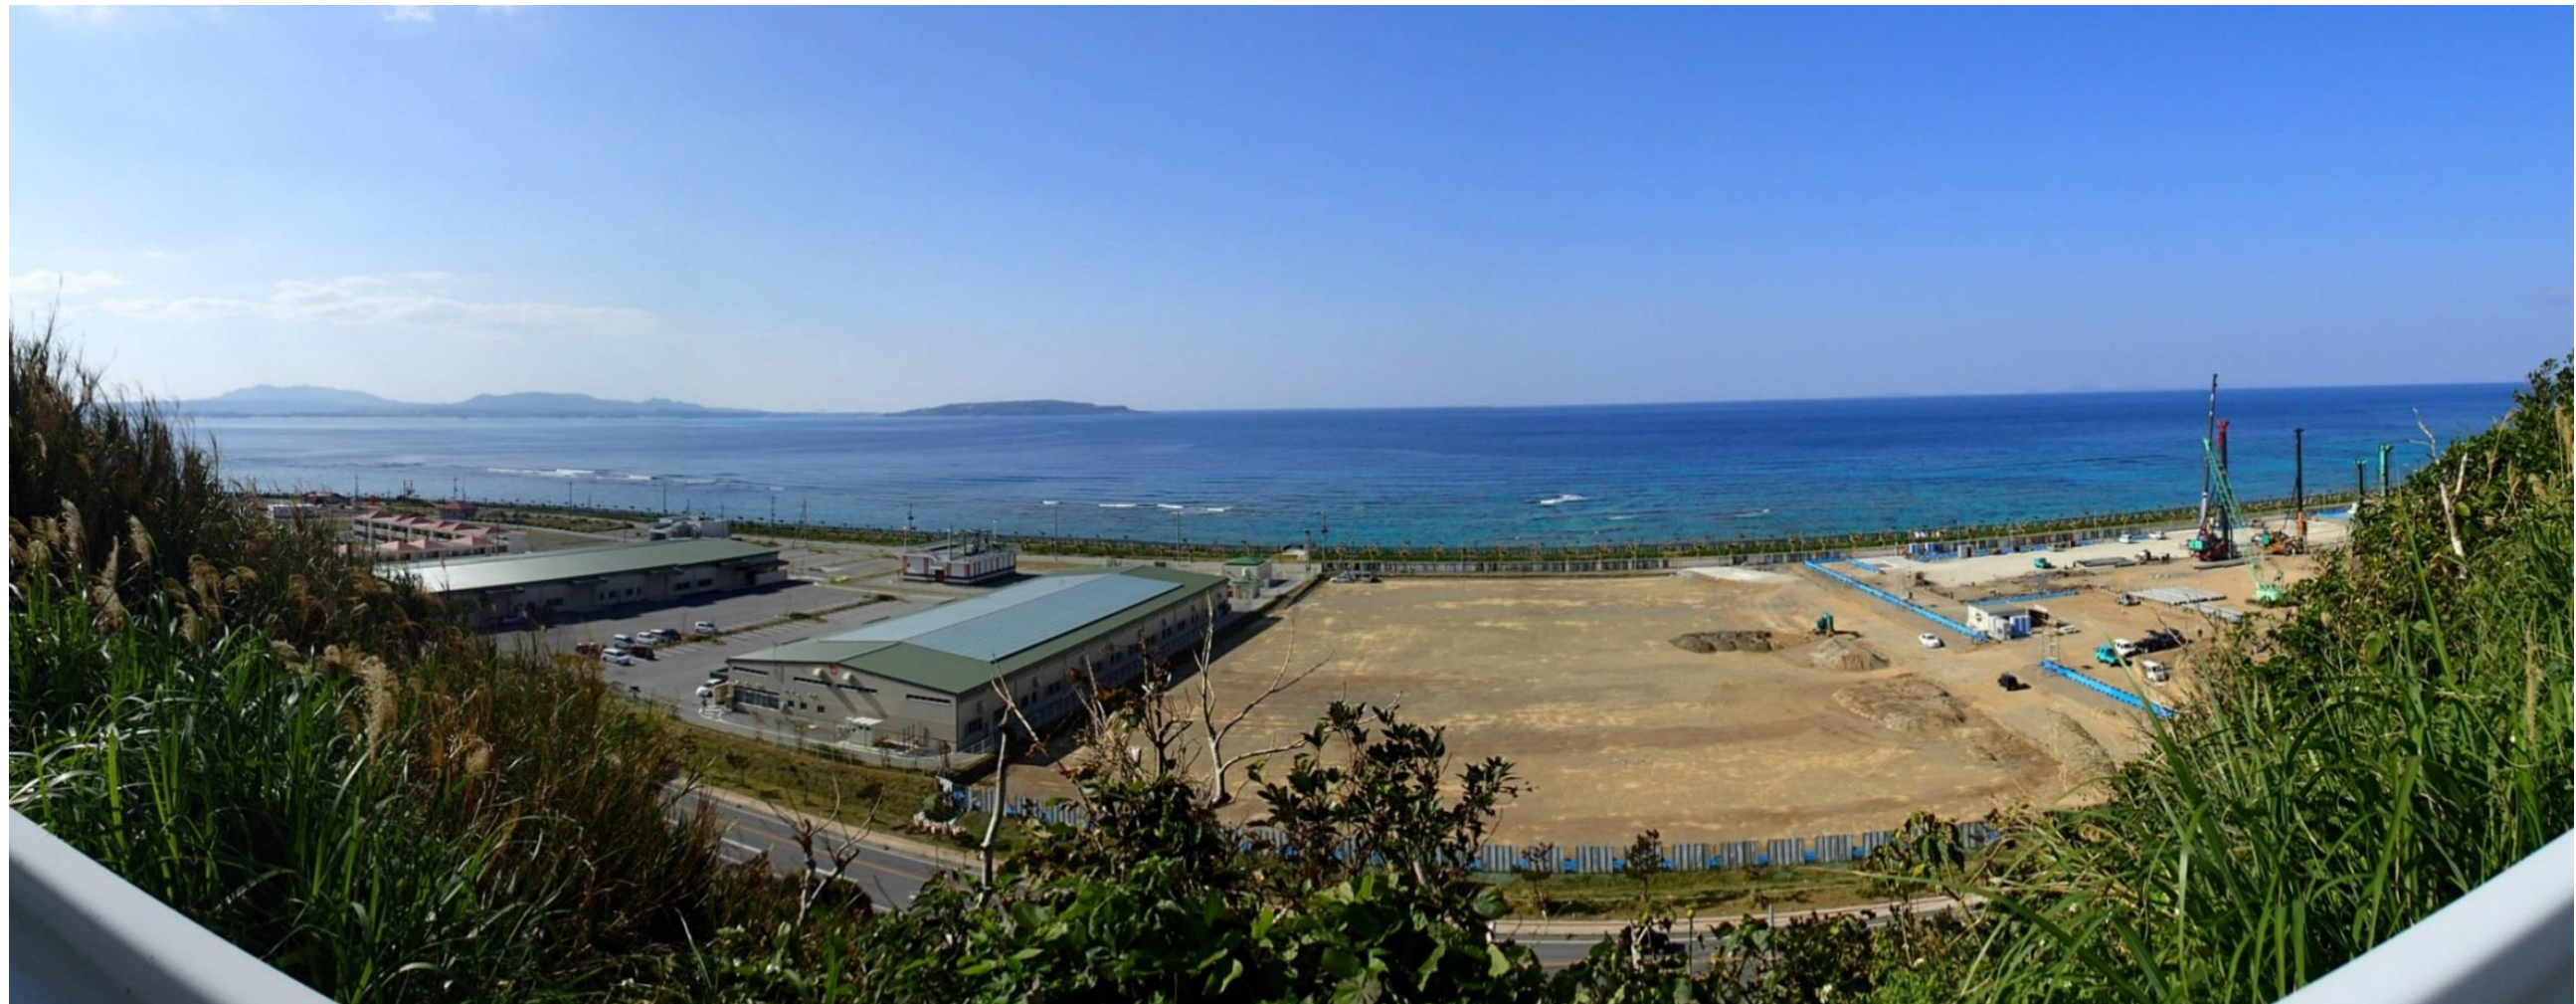
調査地点④ 海に開けた結の浜中央部の概況

選定理由	区分	項目	合致すると考えられた理由
	自然景観と施設景観の融合	統一感のある景観形成	事後調査における現況調査において把握できていた景観区分であるが、村営住宅、工場、大宜味村立小学校・中学校（建設中）からなる埋立地を含むより広い視野を確保できる地点である。
			今後の施設整備の際、施設と周辺が調和した統一感のあるまちなみ景観についての検討が必要である。
	施設景観	市街地景観の整備	事後調査における現況調査において把握できていなかった景観区分である。 今後の施設整備の際、建築物の色彩・高さ等の検討が必要である。
環境に配慮した景観整備		事後調査における現況調査において把握できていなかった景観区分である。 工場に太陽光発電装置が設置されており、自然エネルギーの活用が行われている状況が確認できる。

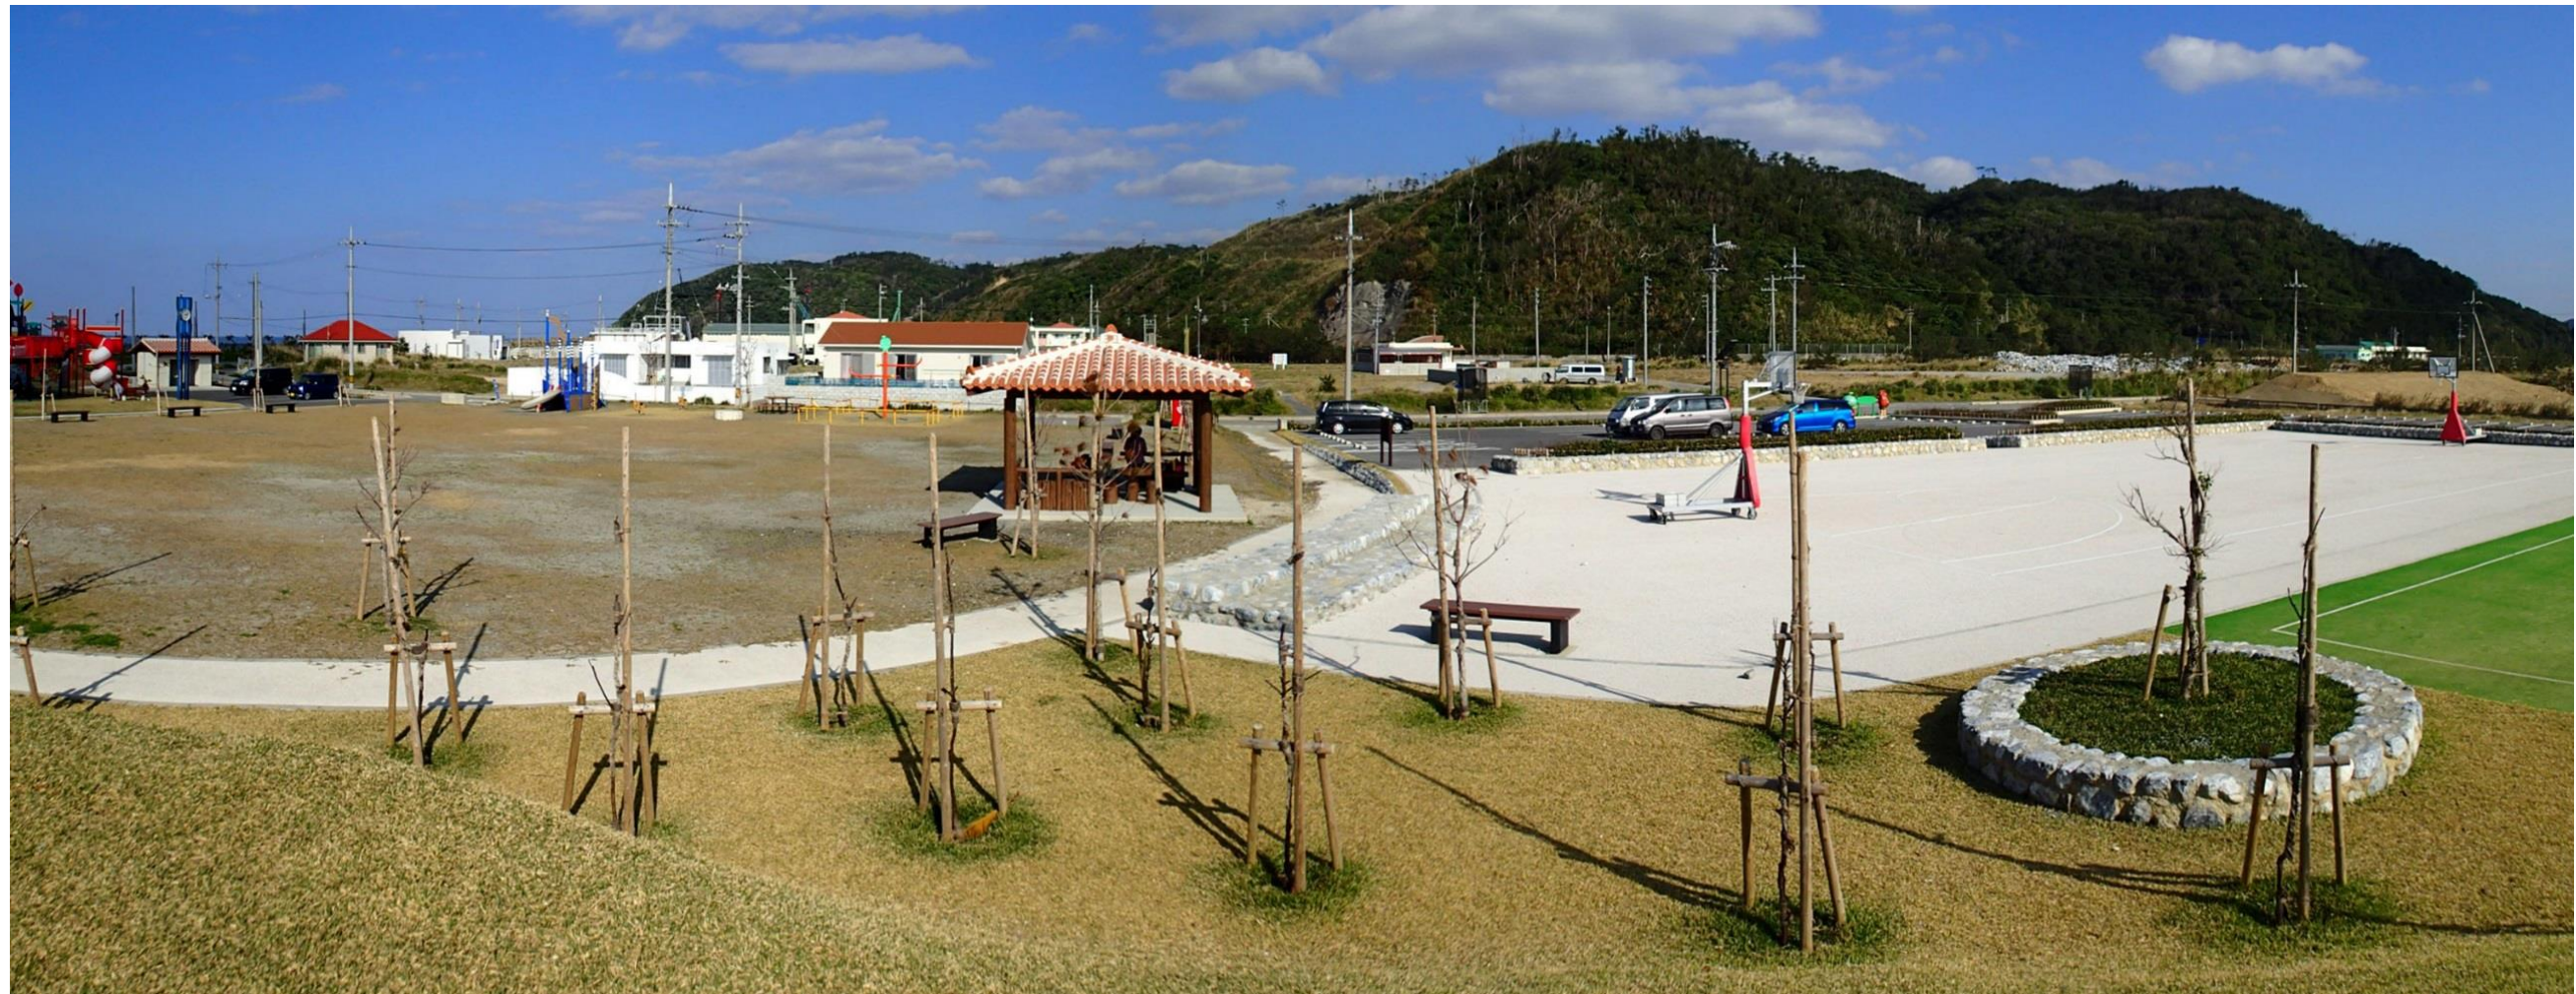
調査地点⑥ 結の浜公園付近

選定理由	区分	項目	合致すると考えられた理由
	自然景観と施設景観の融合	統一感のある景観形成	事後調査における現況調査において把握できていた景観区分であるが、埋立地における囲繞景観を確保できる地点である。休日を中心に、多くの人が結の浜公園を利用しており、今後も、施設と周辺が調和した統一感のあるまちなみ景観の保全が必要である。
		施設景観	市街地景観の整備
		埋立地の環境創出	事後調査における現況調査において把握できていなかった景観区分である。護岸沿いに植栽が施され、海浜公園が整備されていることから、安全・快適な生活環境の創出の場としての利用が確認できる。

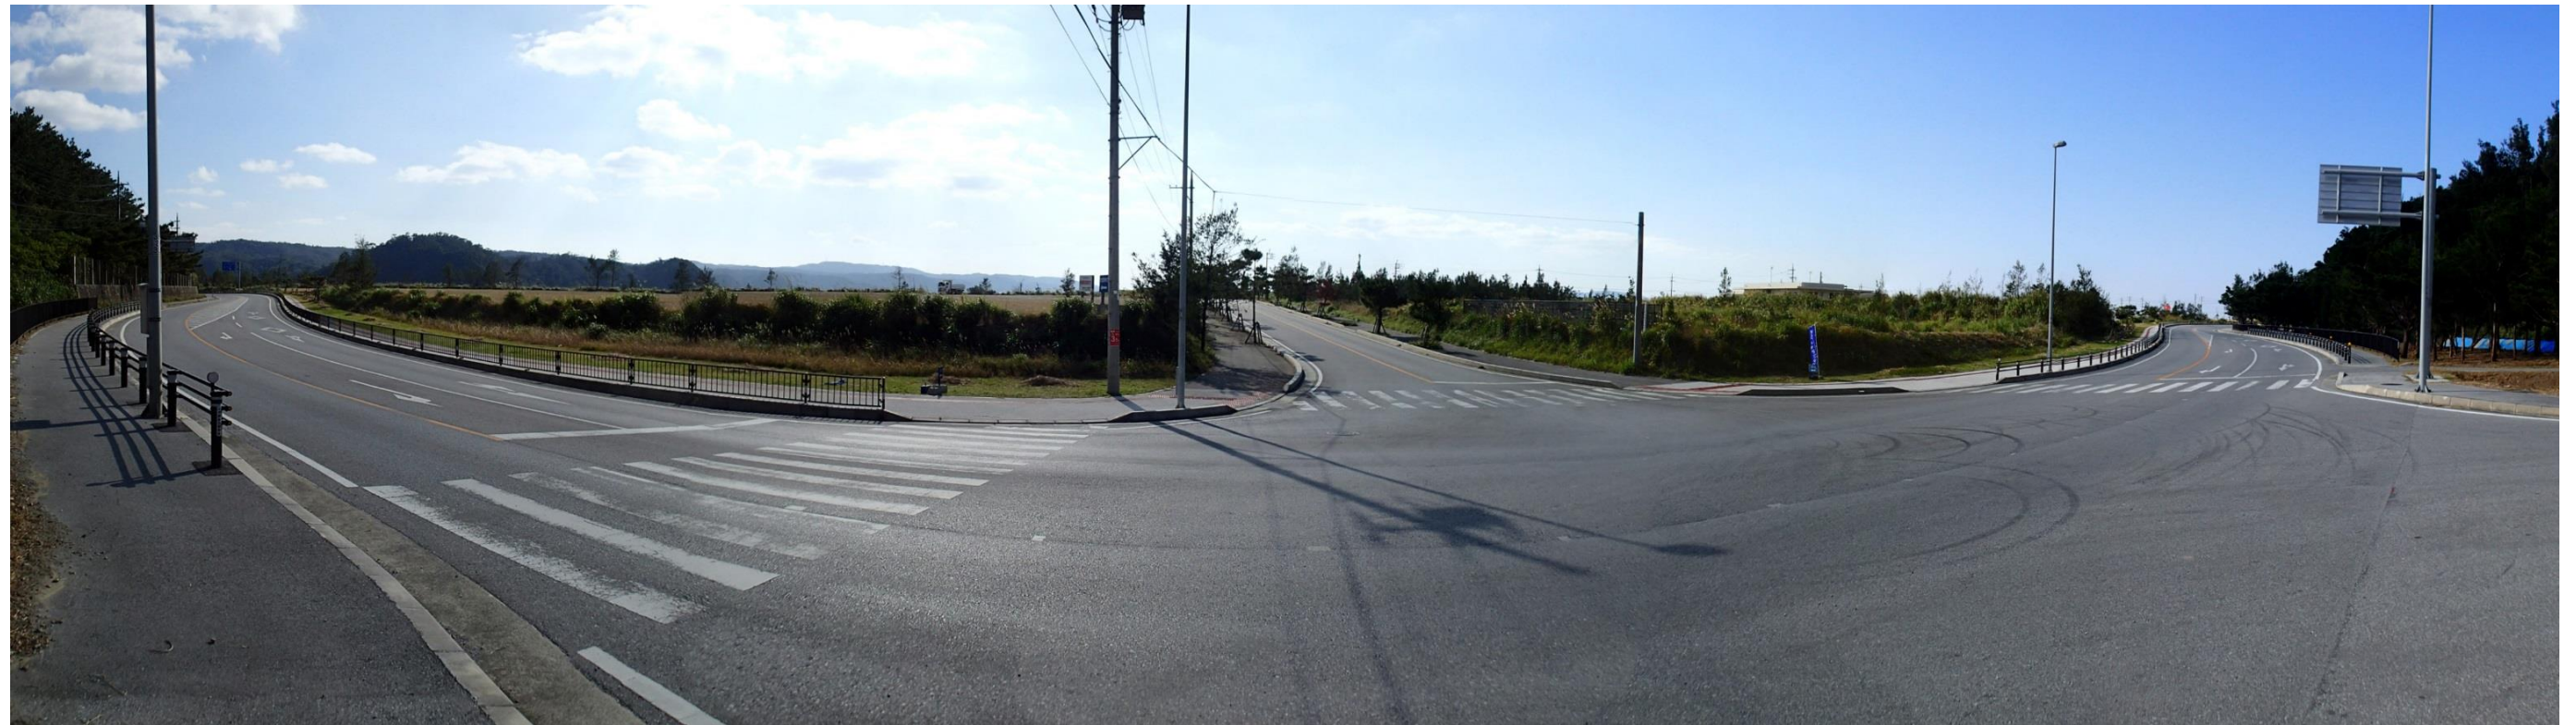
調査地点⑦ 結の浜入口交差点	
調査日	平成 27 年 1 月 24 日

選定理由			合致すると考えられた理由
	施設景観	市街地景観への誘導	事後調査における現況調査において把握できていなかった景観区分である。 結の浜の入口から埋立地を望む囲繞景観として、結の浜内の市街地景観へ誘導することのできる景観についての検討が必要である。 また、今後の施設整備の際、建築物の色彩・高さ等の検討が必要である。
		沿道空間の演出	結事後調査における現況調査において把握できていた景観区分であるが、埋立地を含むより広い視野を確保できる地点である。 今後の施設整備の際、やんばるの玄関口として演出すべき賑わい空間、景観についての検討が必要である。

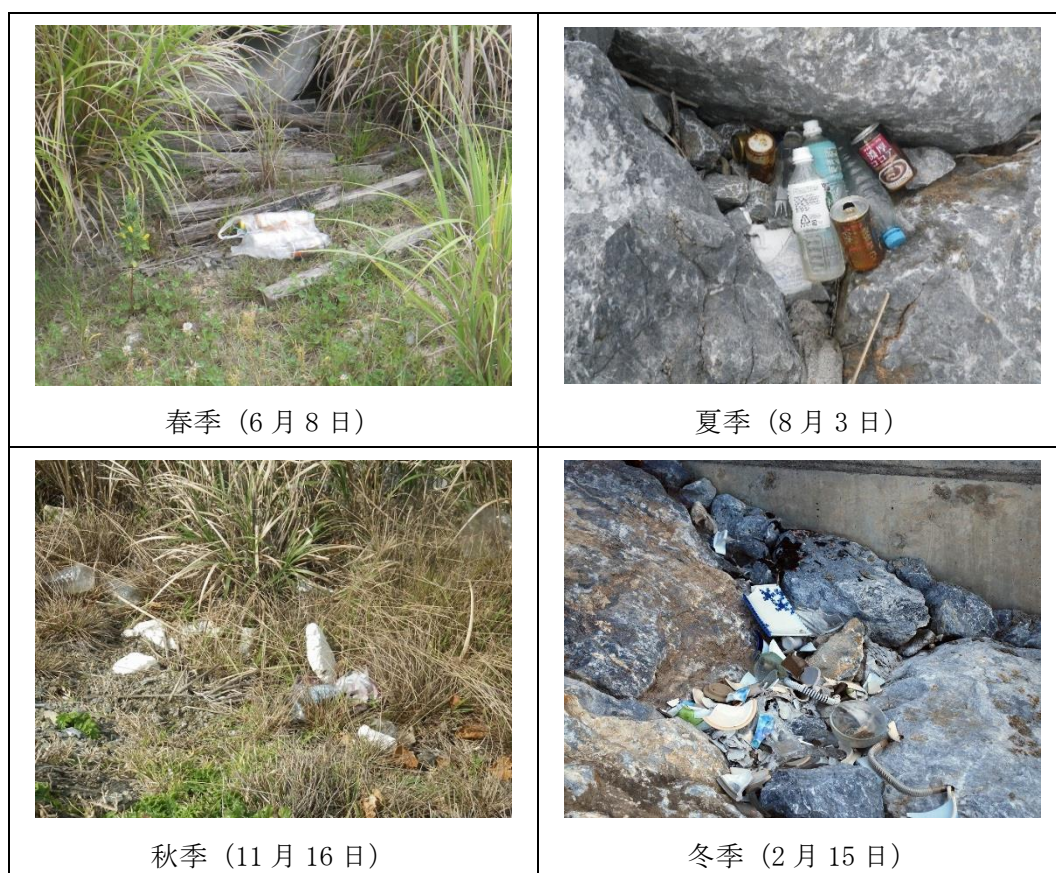
図 2.2-22 廃棄物の例

いずれの調査時期においても、埋立地の護岸や草地においてペットボトルや空き缶、ビニール袋などの廃棄物が散見された。また、冬季調査の際、結橋付近において廃棄された食器類がみられた。
