塩屋湾水環境再生事業業務委託

報告書

令和6年6月

大宜味村 企画観光課 プロジェクト推進室

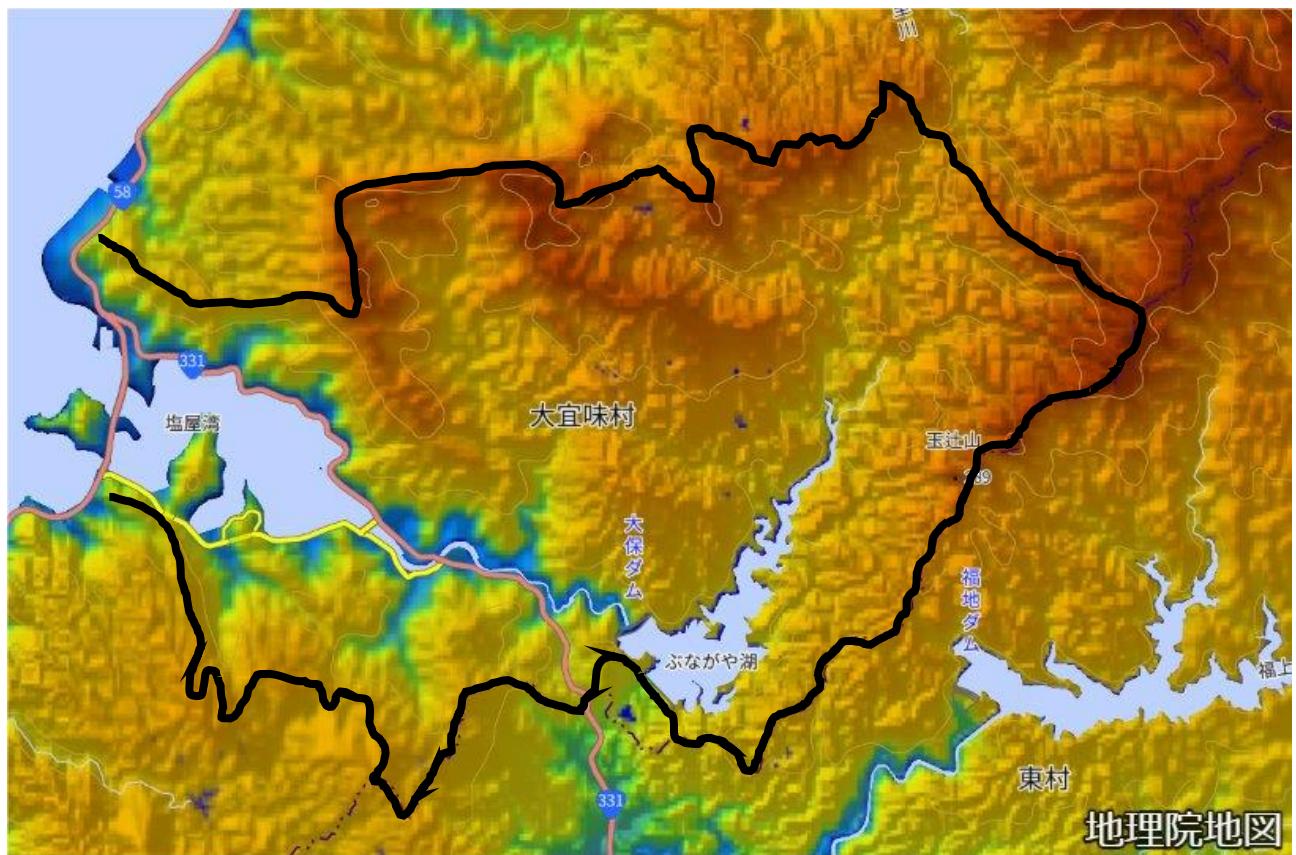
図 I-5-1 本業務の対象範囲

なお、本業務の対象は、図 I-5-1 に示す塩屋内湾及び湾外と塩屋湾に流入する河川等の流域の範囲に設定した。

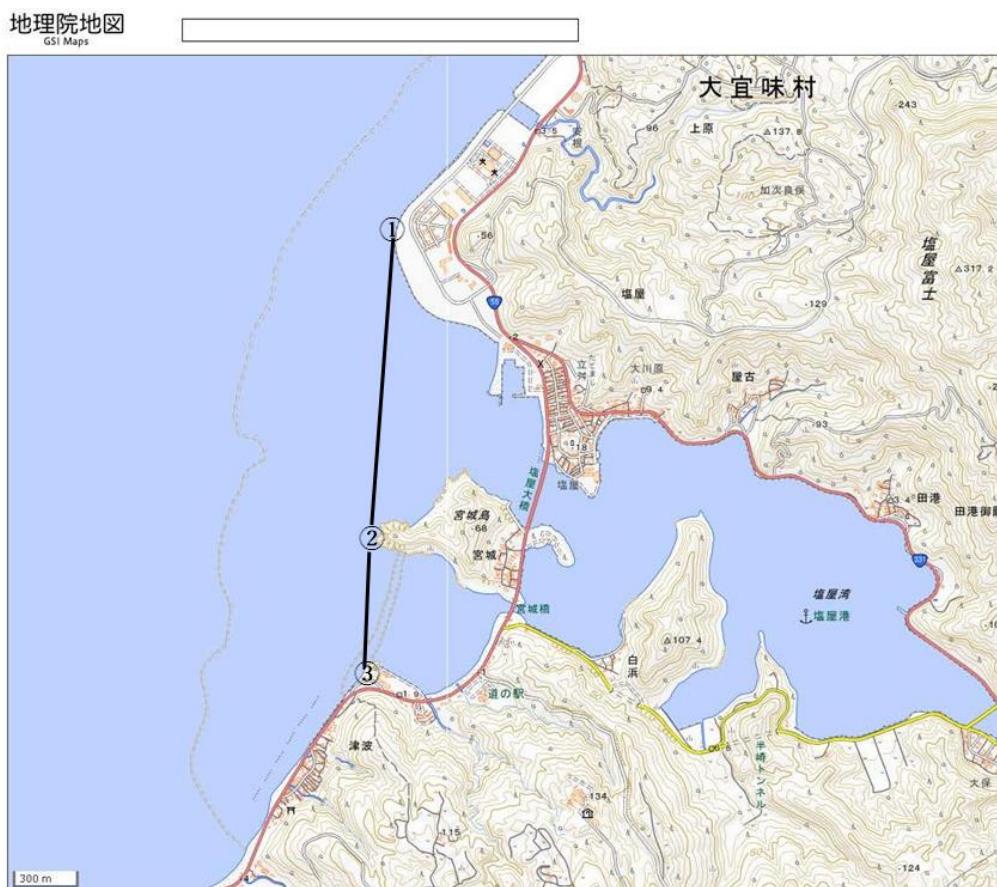
図II-1-(2)-1 地形・堆積物調査範囲

調査実施海域（範囲）は、図II-1-(2)-1に示す①-②-③を境界とする東側の塩屋湾内外である。

①北緯26度40分46.94秒、東経128度05分53.87秒

②北緯26度40分02.05秒、東経128度05分50.19秒

③北緯26度39分42.81秒、東経128度05分48.21秒

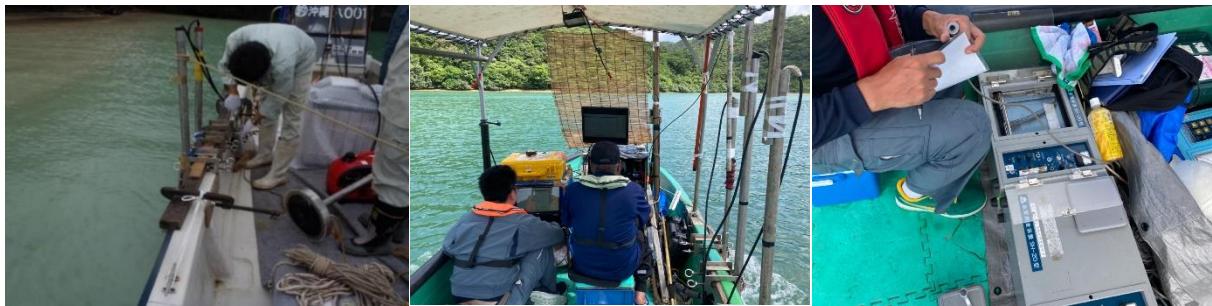
図 II-1-(2)-2 音響測深機及び音波探査機のセンサー取付と計測・記録風景

海底地形（測深）に使用した機器は音響測深機（千本電機（株）製：PDR-1300）、堆積層厚（シルト分の層厚）に使用した機器は音波探査機（千本電機（株）製：SH-20型）である。

計測は、図 II-1-(2)-2 により作業船の舷側に音響測深機及び音波探査機のセンサー部を取付て、図 I-1-(2)-3 に示す 100m 間隔を基本とする南北方向等の測線上を 3 ノット程度の微速で航行して実施した。

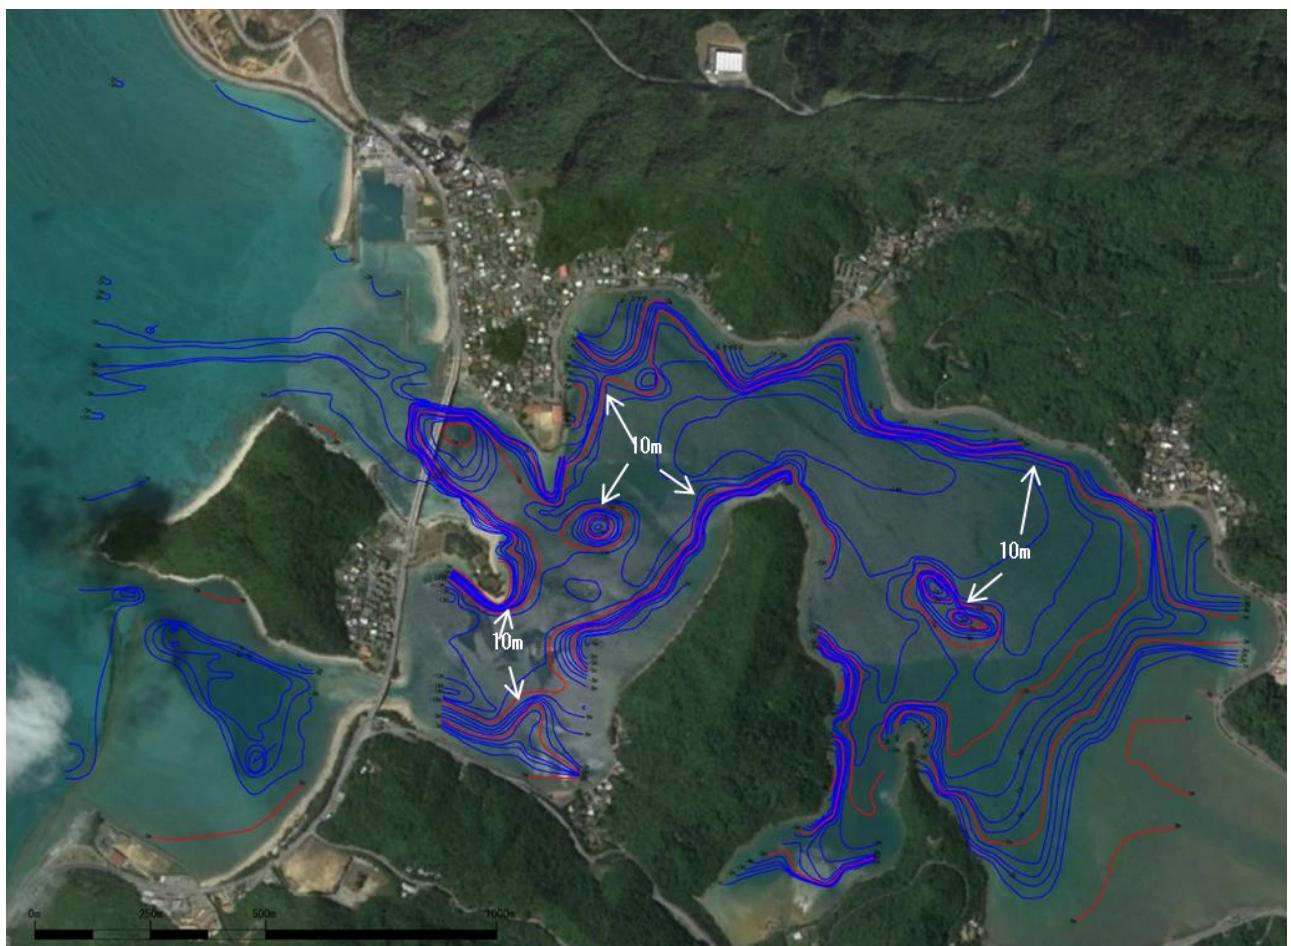
図 II-1-(2)-4 地形計測結果（水深図）

図 II-1-(2)-4 には、地形計測結果（水深図）を示す。

塩屋大橋及び宮城橋より西側の湾外は、航路部を含めて-3m 以浅である。それが両橋から塩屋湾内に入ると急激に深くなり、-15m 付近となる。また、-10m の水深帯は湾奥部まで広がっていた。

なお、宮城橋付近は、調査船が侵入できないほどの浅瀬となっていた。

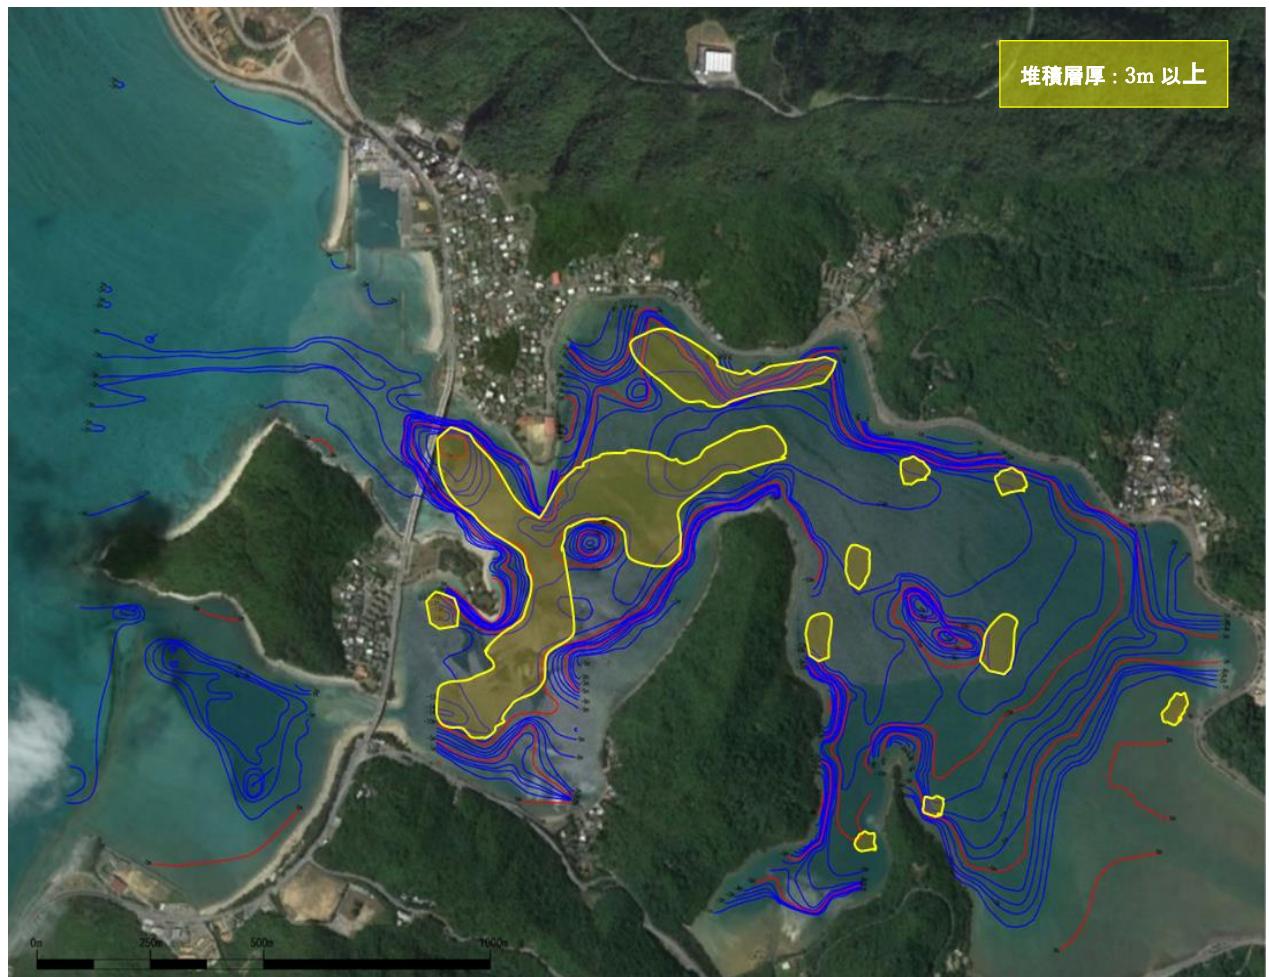
図 II-1-(2)-5 シルト分（粒径 $75\mu\text{m}$ 未満の微細粒子）の堆積層厚（平面図）

図 II-1-(2)-5 には、赤土等を含むシルト分（粒径 $75\mu\text{m}$ 未満の微細粒子）が 3m 以上堆積している海底（平面図）、図 II-1-(2)-6 には、塩屋湾内の代表的な南北方向断面の堆積層厚を示す。

赤土等を含むシルト分は、湾内に広く堆積していた。特に、湾口部（白浜半島から湾口部の間）の水深-10m 以深の海底に多く堆積していた。

湾口部の堆積層厚は、最大で約8mに至っており、湾奥部の-2～-3mに比べて顕著である。

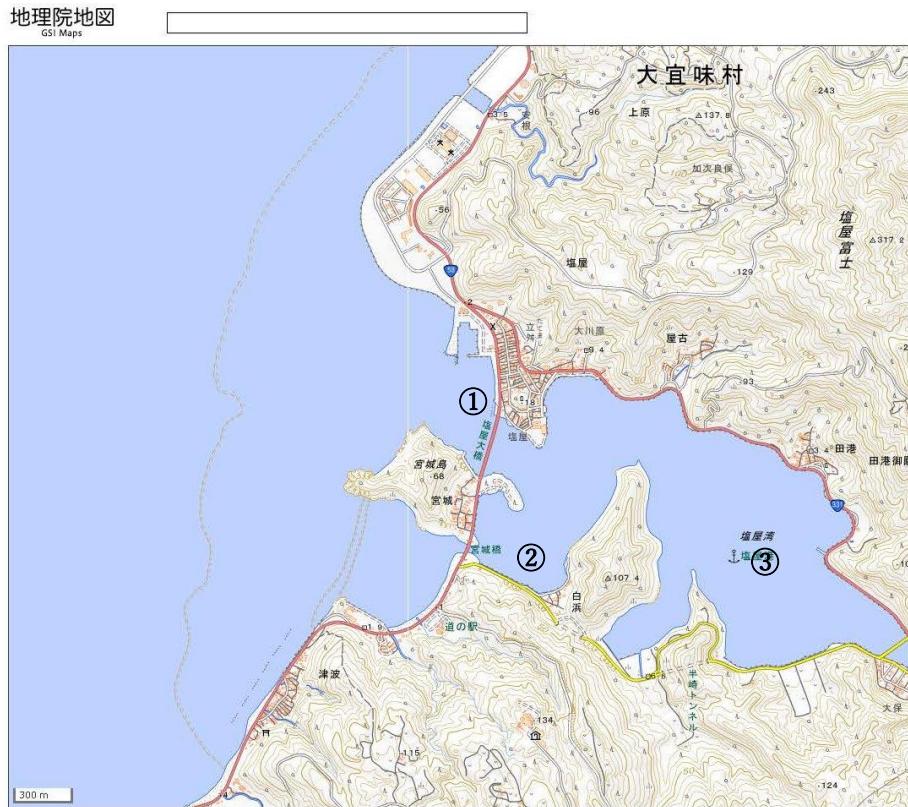
図 II-1-(3)-1 流況観測地点

流況観測地点は、図 II-1-(3)-1 に示す湾外 1 地点、湾内 2 地点の計 3 地点である。

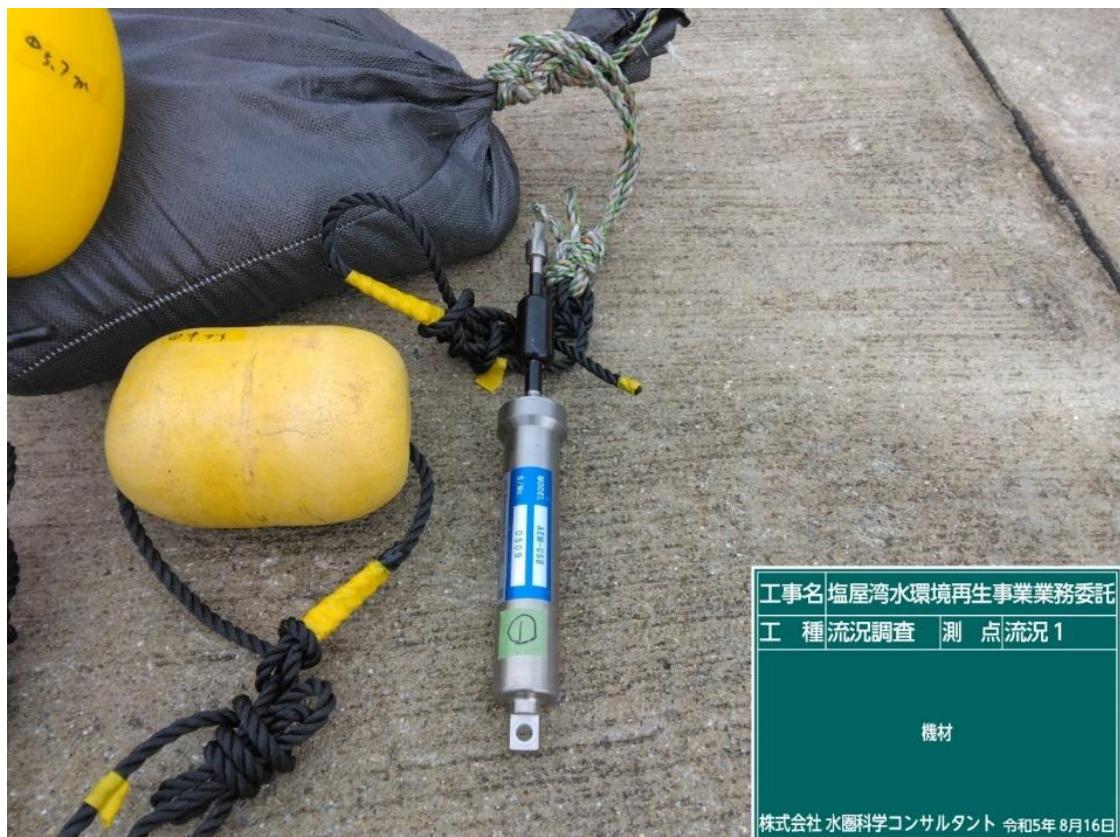
図 II-1-(3)-2 電磁式流向・流速計のセンサー

流況調査に使用した機器は電磁式流向・流速計（JFE アドバンテック社製、小型メモリーフローメーター INFINITY-EM AEM-USB）である。

計測は、図 II-1-(3)-2 のセンサーを図 II-1-(3)-3 のように設置した。水深が浅い地点①及び③は、一層観測とし、水深が深い地点②は海面下-2 m と海底上+2 m の 2 層観測とした。

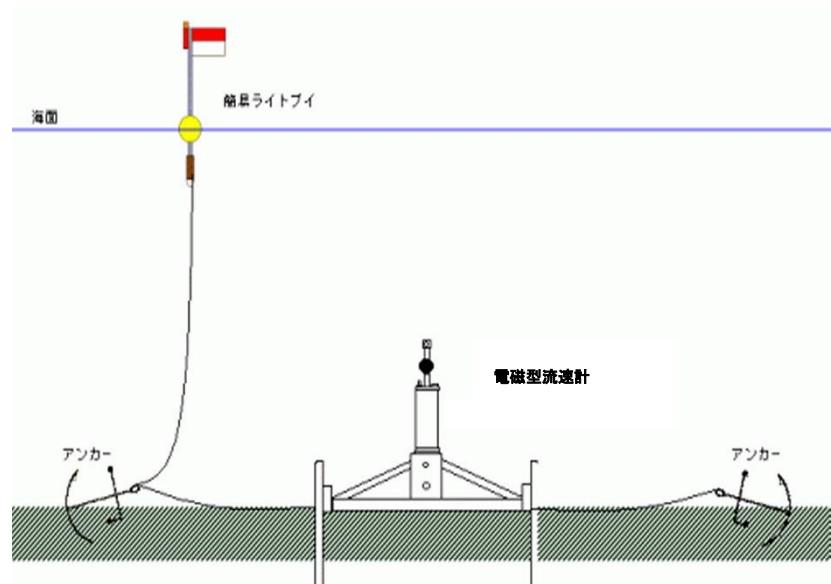
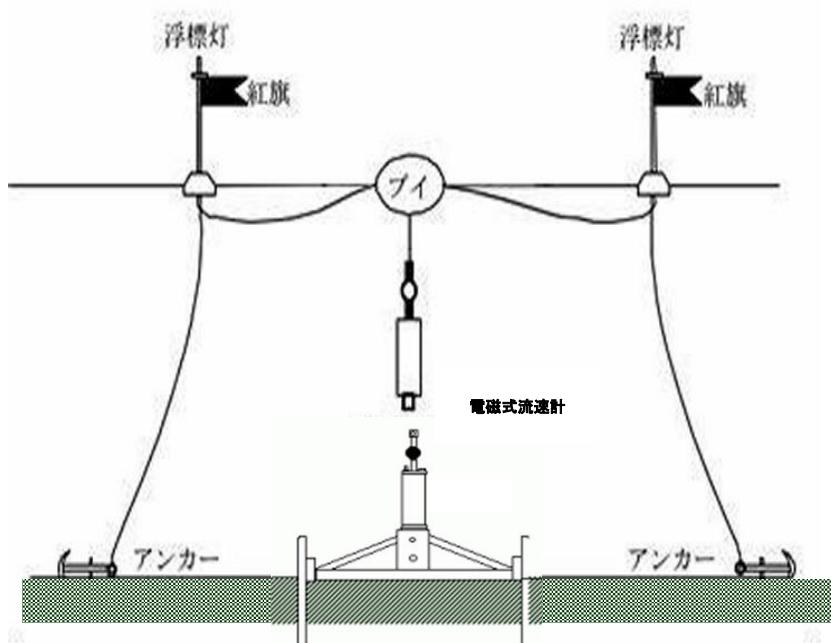
図 II-1-(3)-3 電磁式流向・流速計の設置摸式

1層観測（地点①、③）

2層観測（地点②）

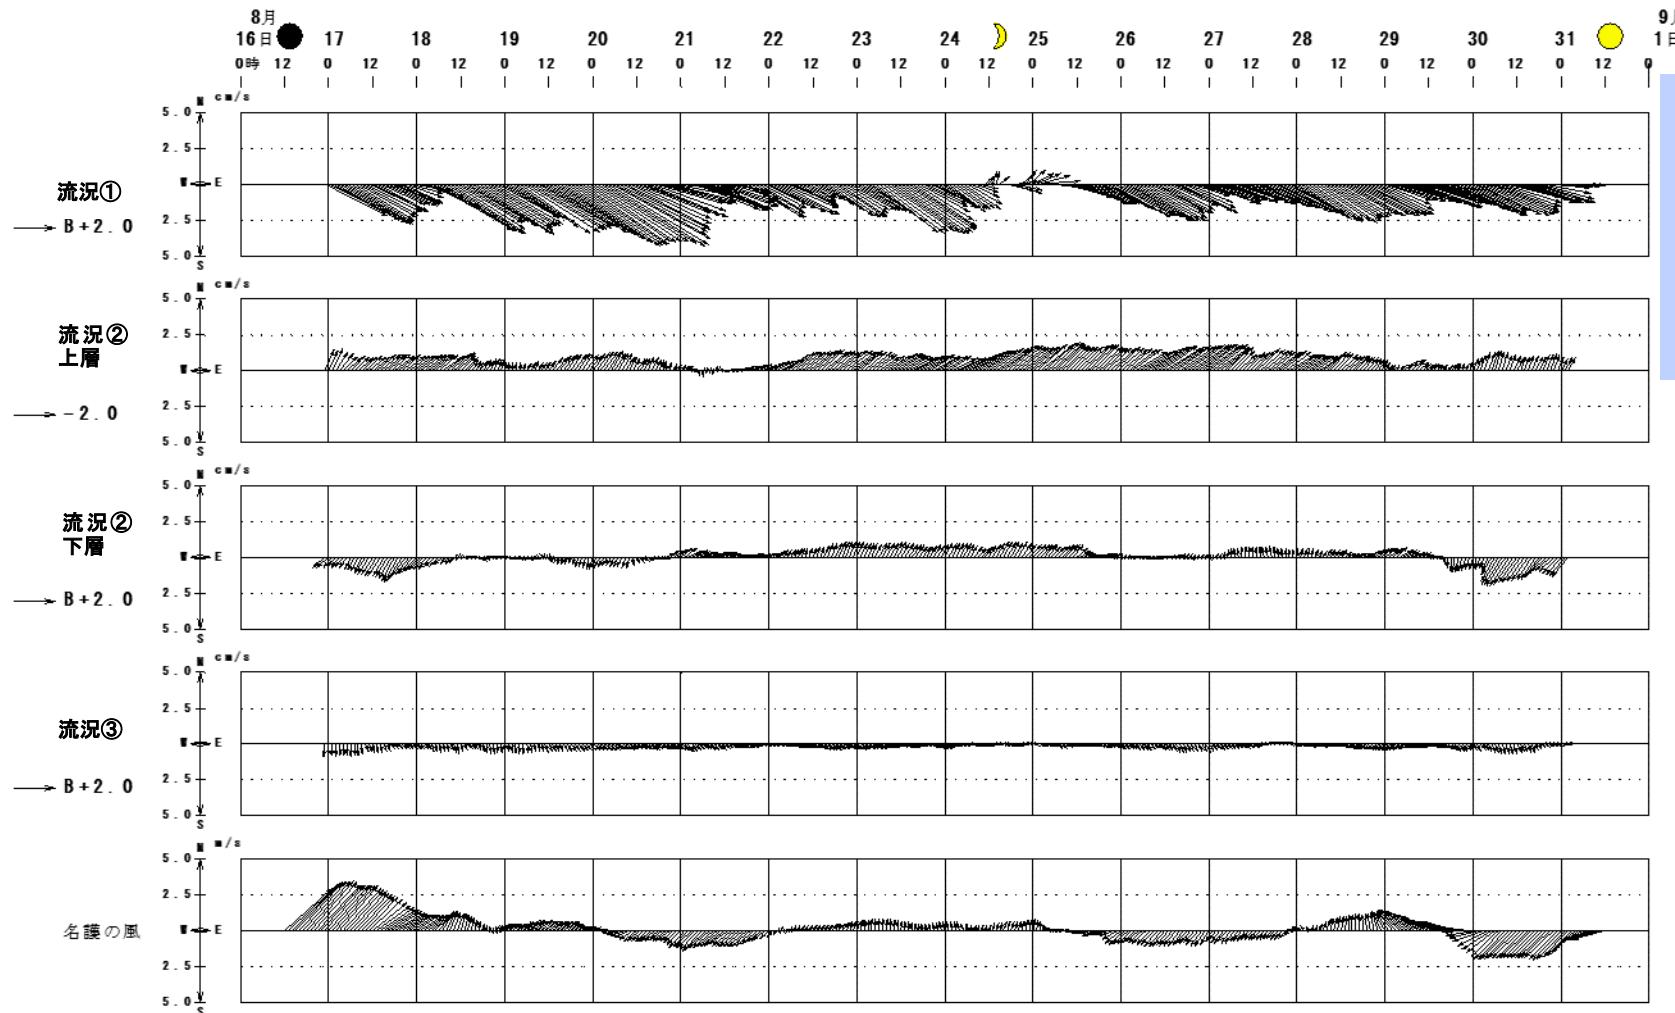
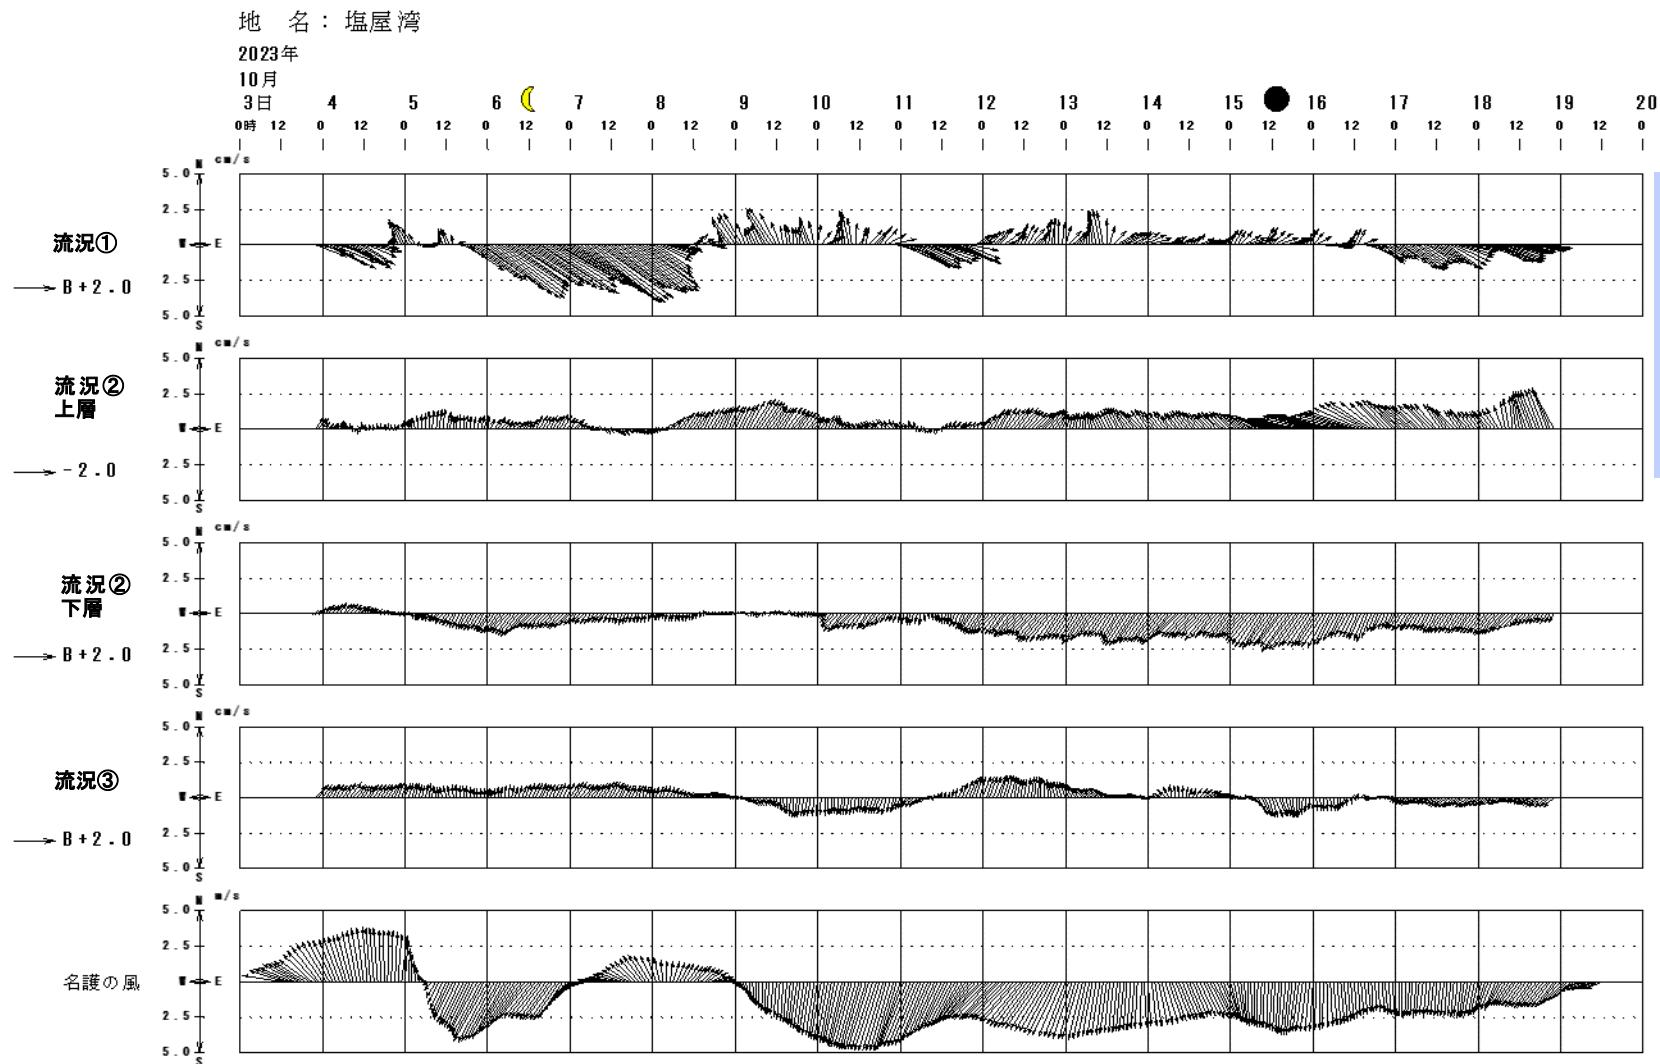
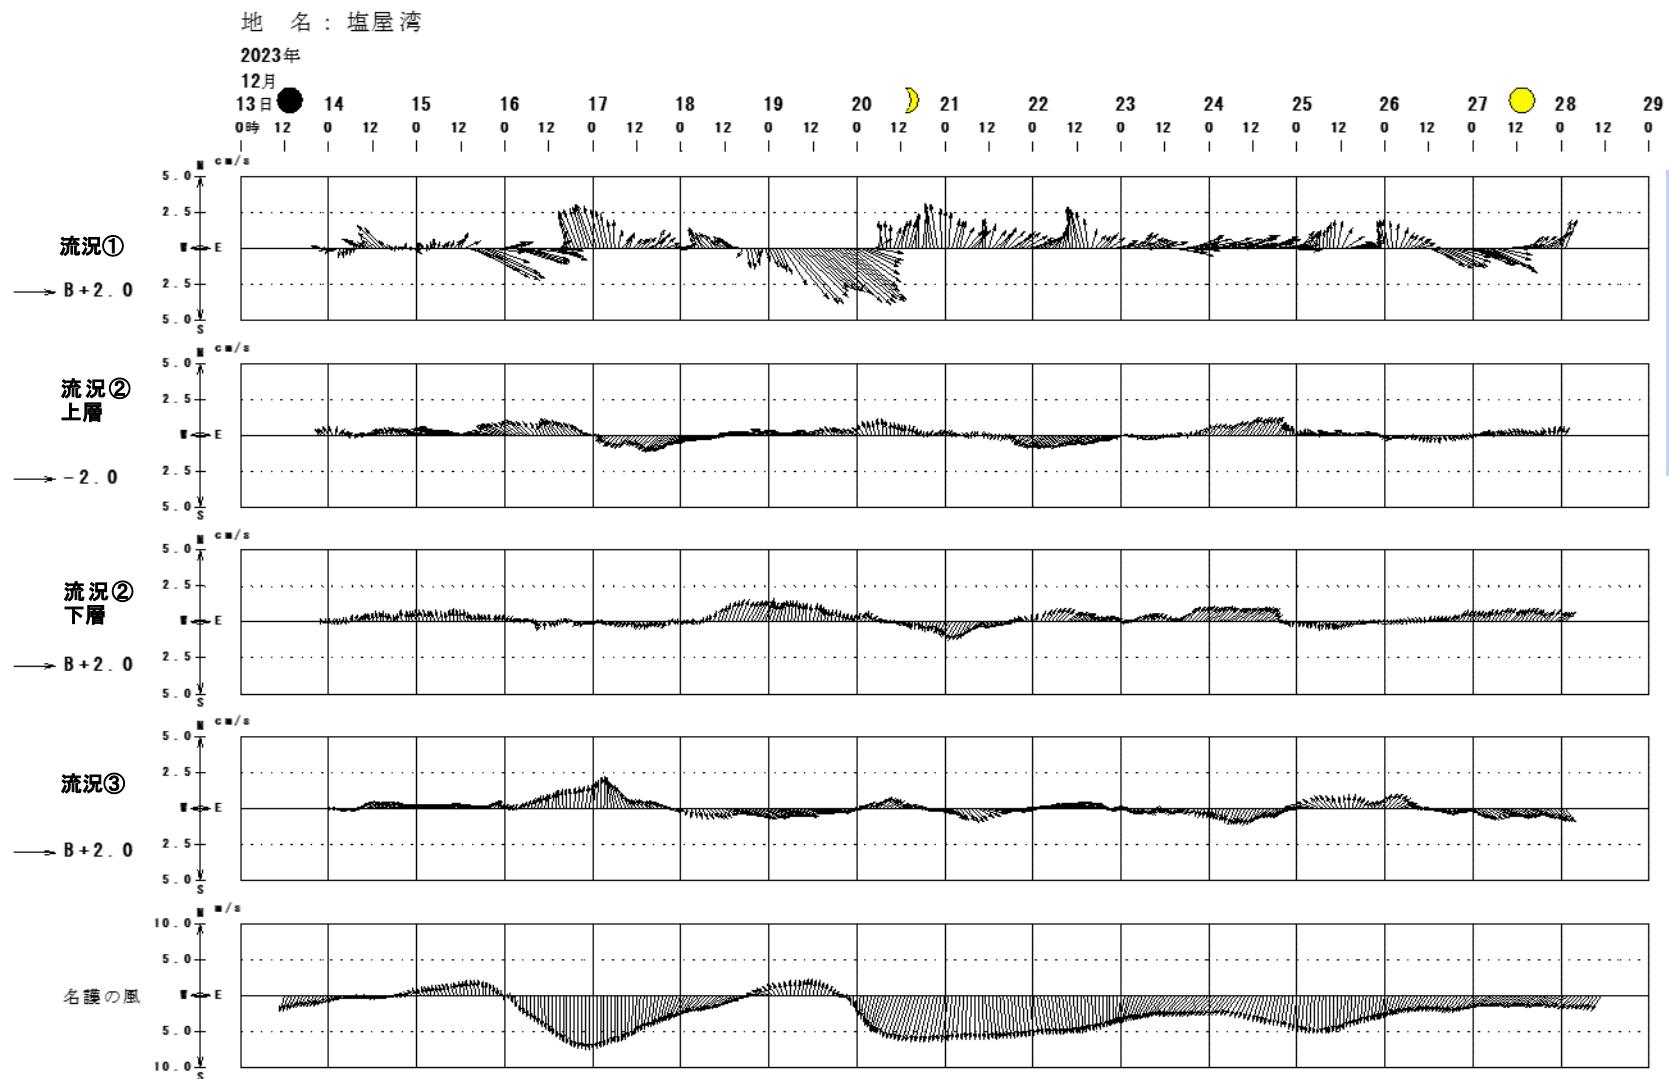
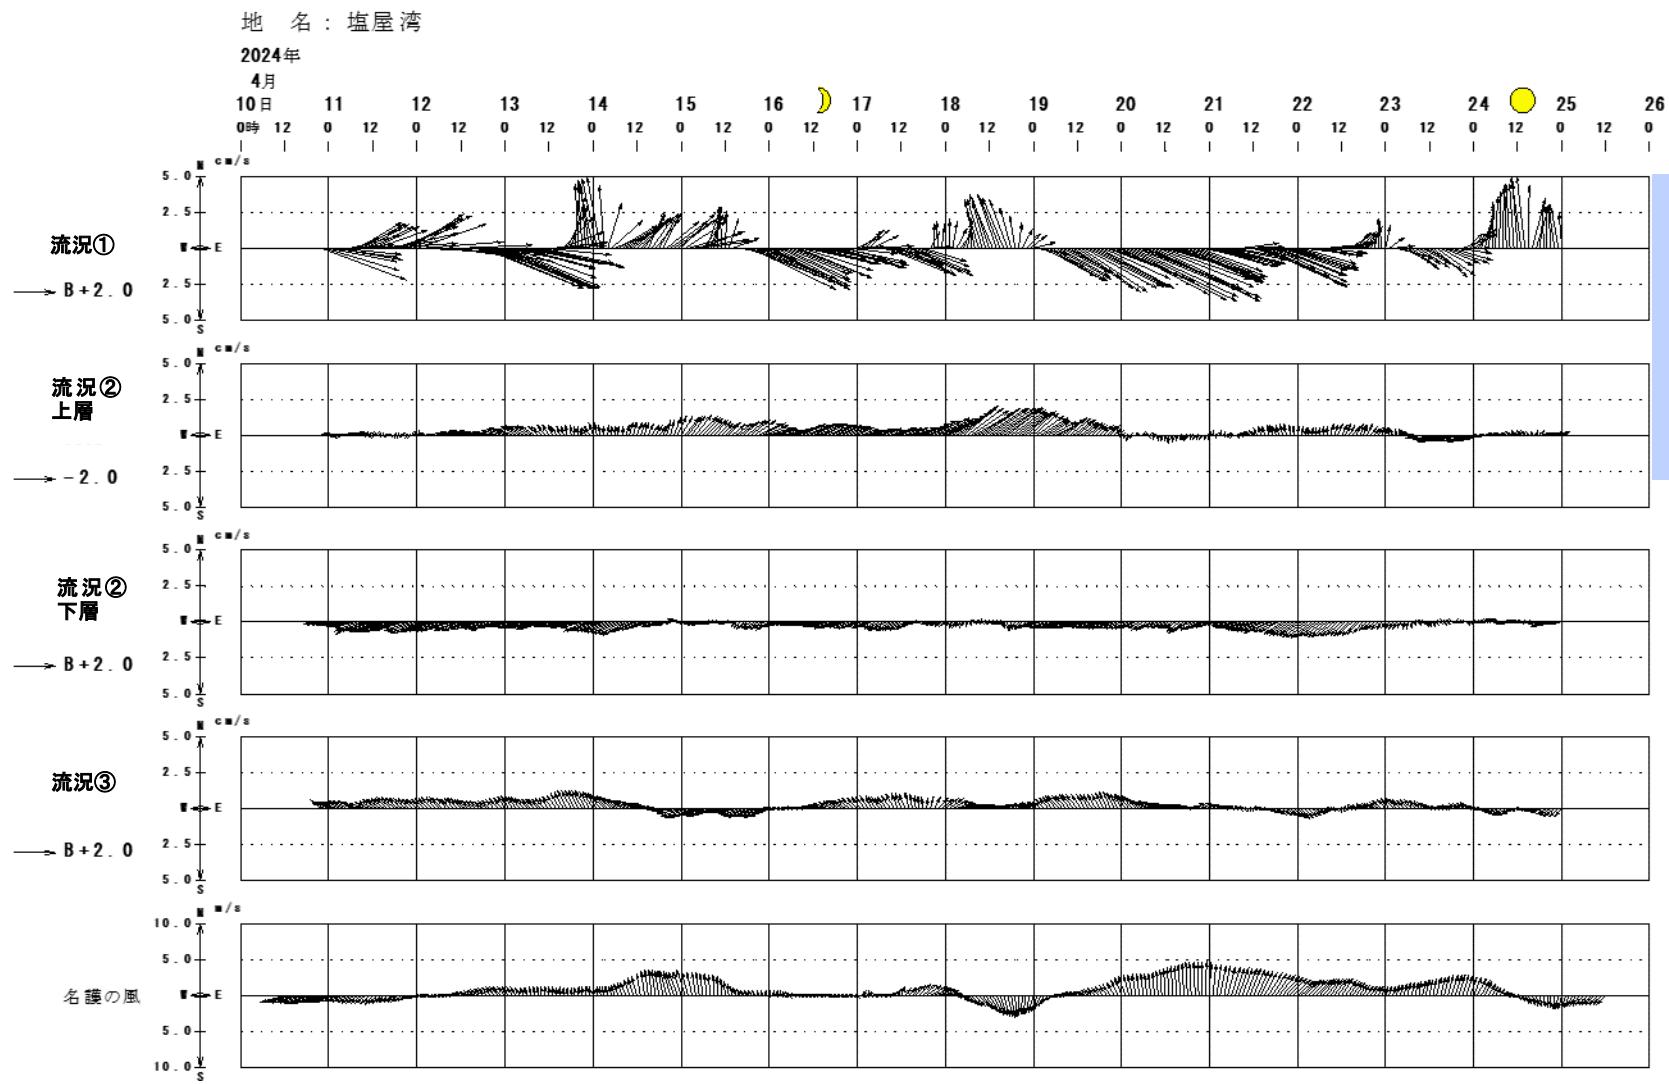
図 II-1-(3)-4 各地点(層)における25時間移動平均ベクトル図(時間毎の流向流速及び名護の風)-1:夏季

25時間移動平均ベクトルを見ると、夏季は湾内方向の流れが卓越、秋季は湾外方向の流が多くなりはじめ、冬季及び春季は湾内外両方向の流れが交互に拮抗する。

25時間移動平均ベクトルを見ると、上層部は夏季、秋季、春季は北東方向、すなわち湾奥方向の流れである。冬季だけは、北東の他、北西、南西方向の流れが交互に発生している。

下層部の流況は、上層部とは異なる。25時間移動平均ベクトルを見ると、秋季はほとんどが南西方向の流れであり、平均大潮期の満潮時、下げ潮時、干潮時ににおいて南西方向には2.4 cm/sec～4.8cm/secの比較的速い流れが発生している。

25時間移動平均ベクトルを見ると、他の地点に比べて四季を通じて流速が遅い。特に夏季は、南向きの流れではあるものの、その流速は一貫して1cm/sec程度であり、極めて微弱な流れである。

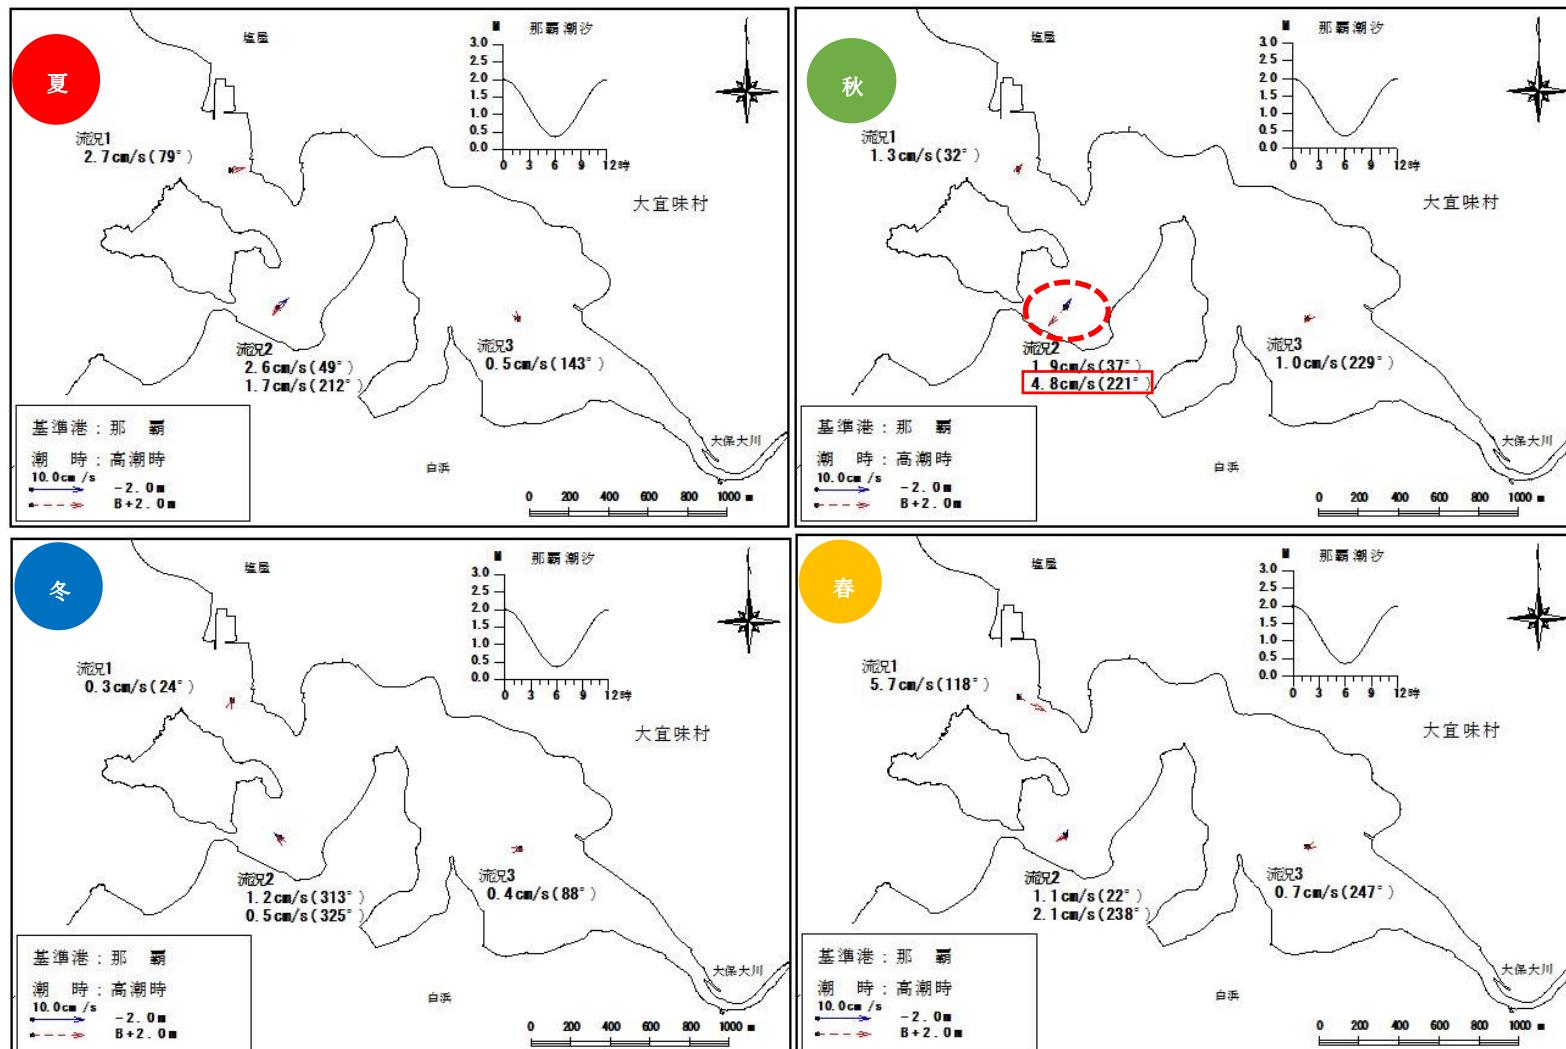
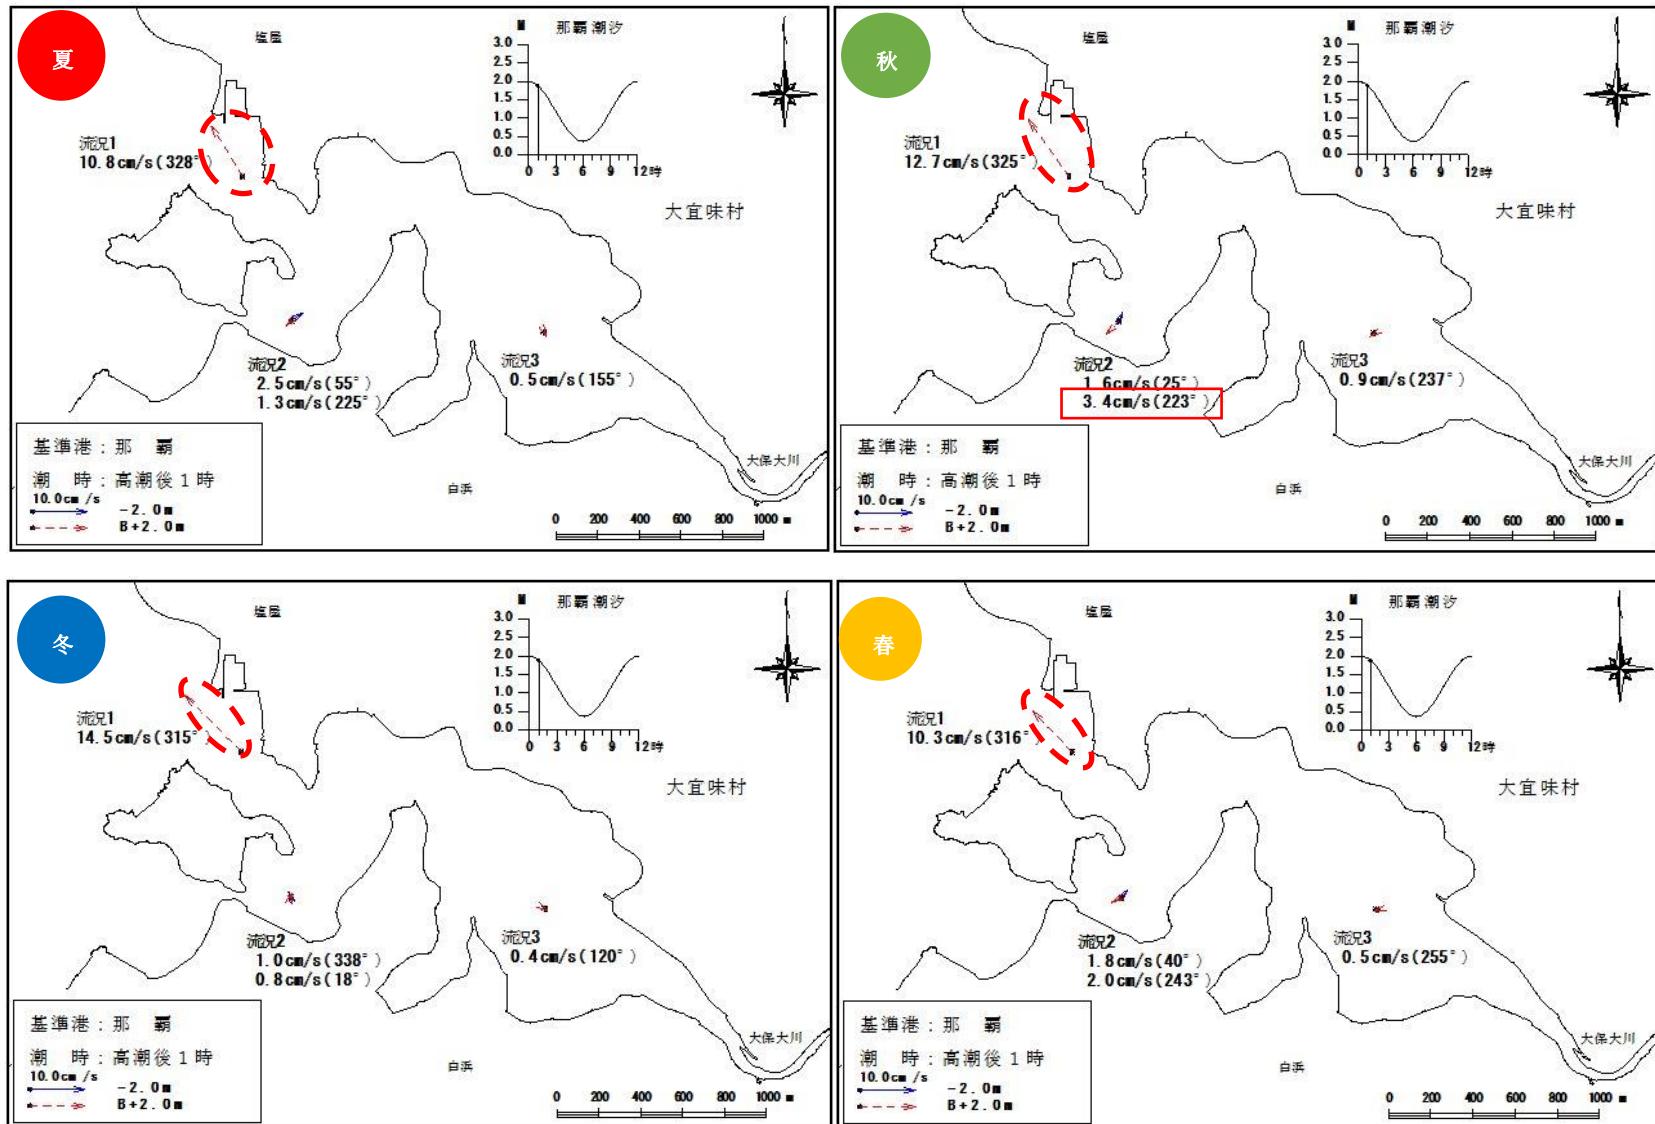
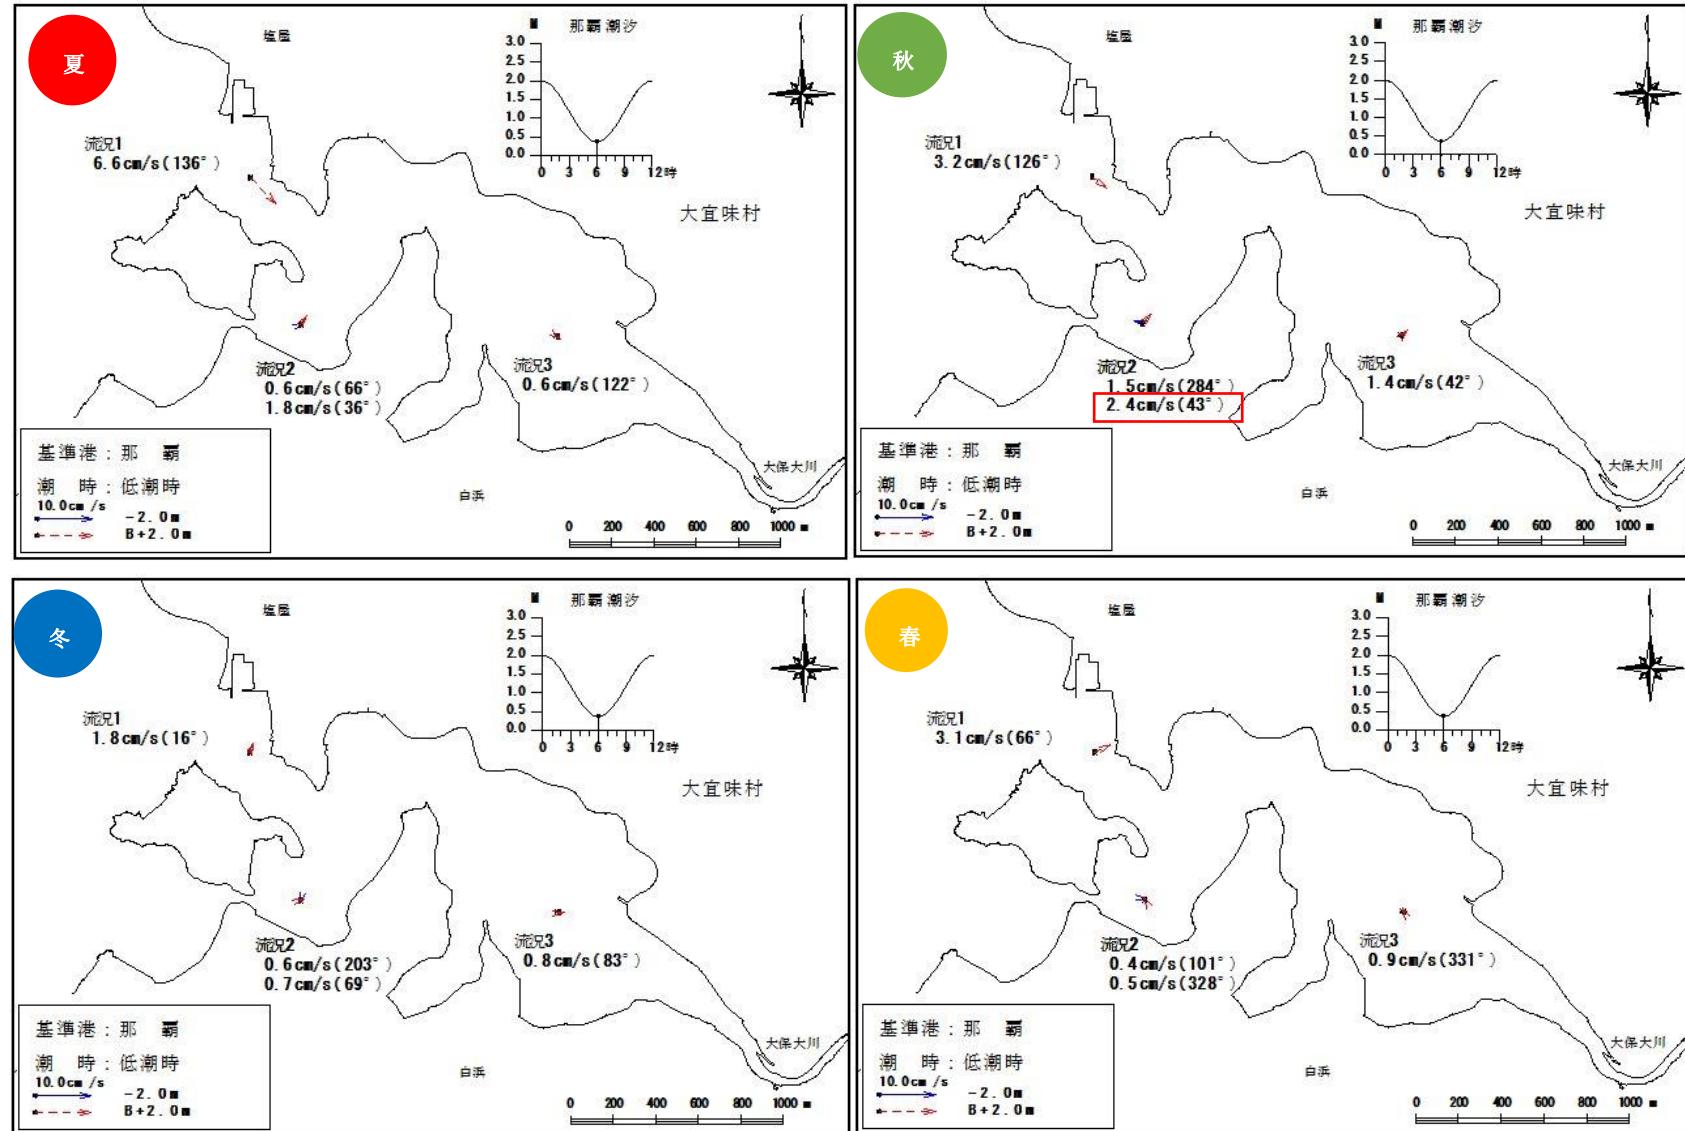
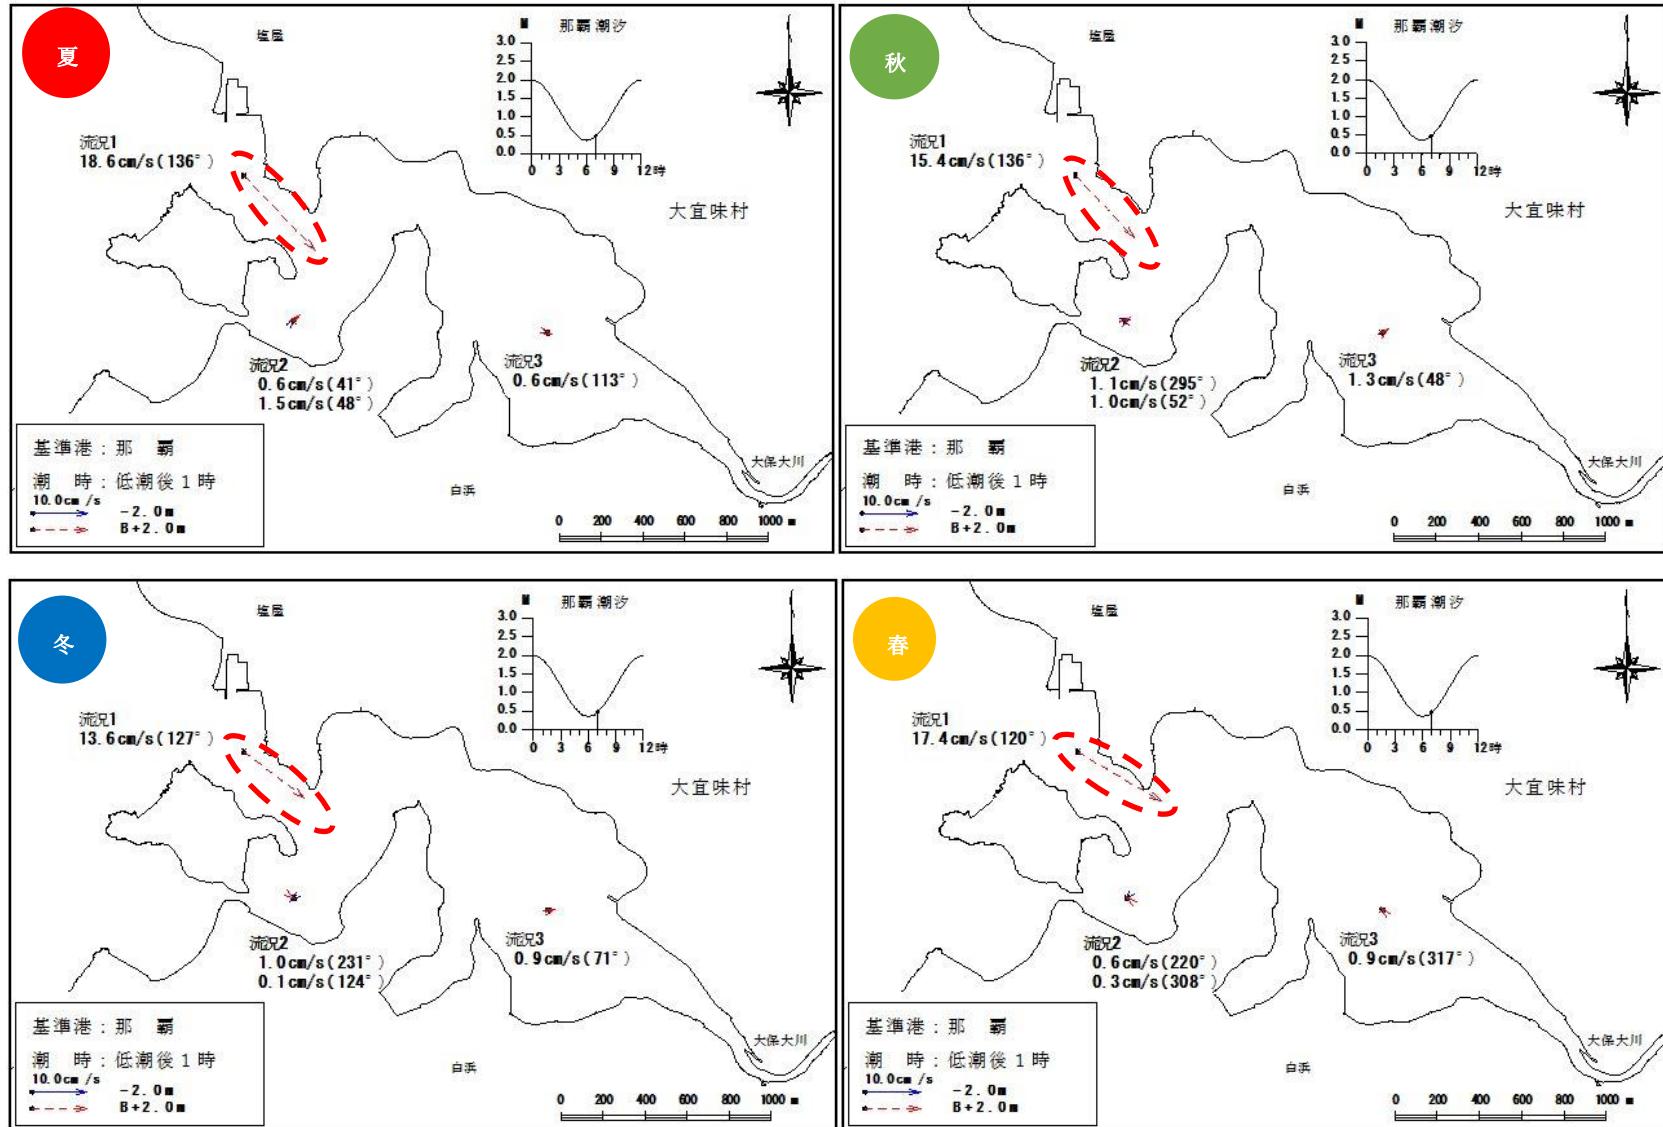
図 II - (3) - 5 平均大潮期流況（満潮時）

平均大潮期の流況図では、満潮時には四季を通じて停滞状態を示すが、下げ潮になると湾外方向、すなわち湾内水の流出が始まる。干潮時も夏、冬、春は停滞状態を示し、上げ潮になると湾内方向の湾外水の流入が始まる。

上層部の平均大潮期の流況は、満潮時、下げ潮時、干潮時、上げ潮時共に、また四季を通じて停滞状態を示す。

停滞状態は、平均大潮期の流況でも明らかであり、また、四季を通じた平均流（恒流）は、0.2 cm/sec～0.6cm/secであった。
