塩屋湾水環境再生事業業務委託

報告書

令和6年6月

大宜味村 企画観光課 プロジェクト推進室

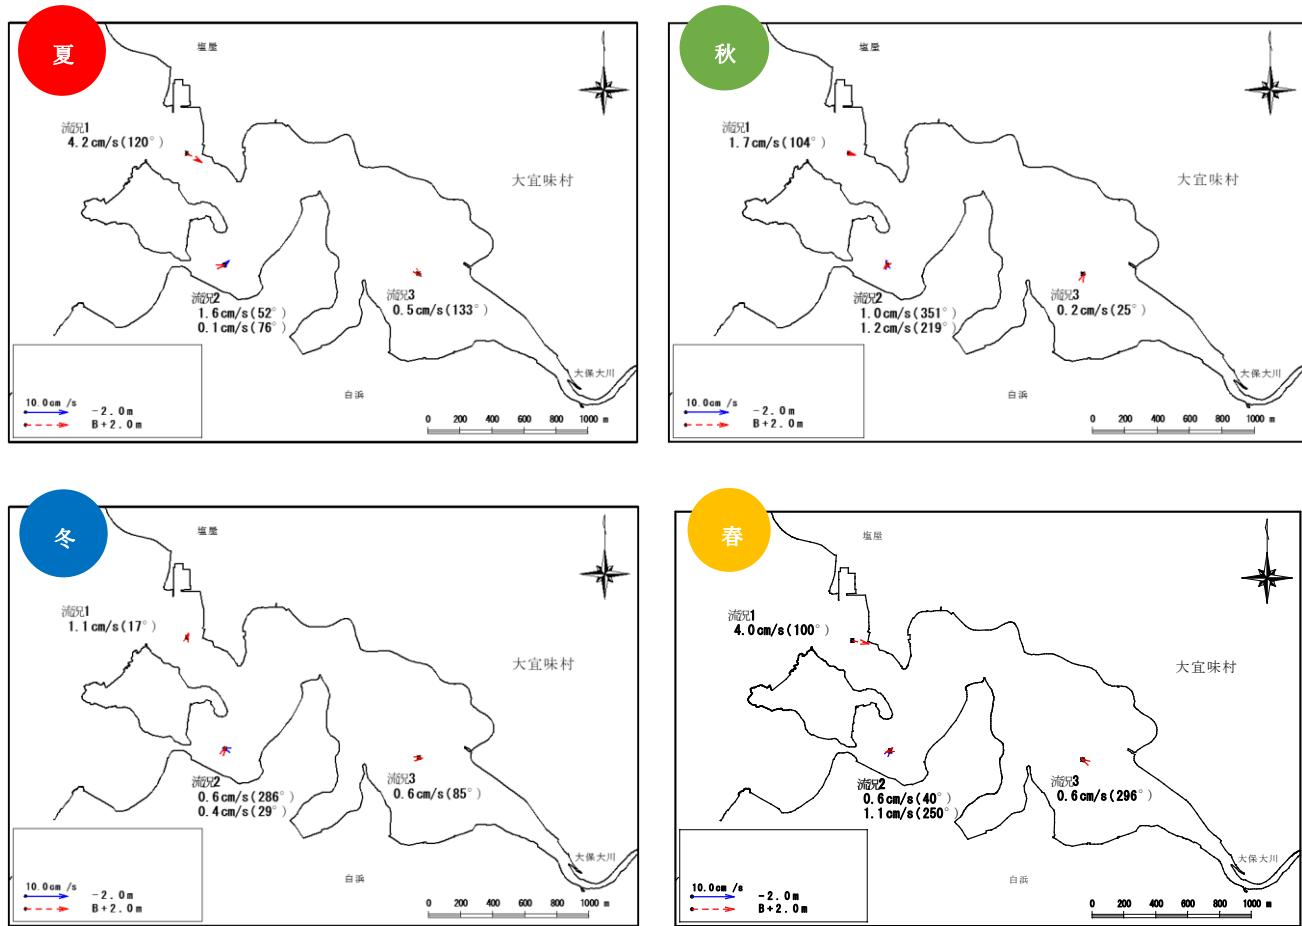
図 II-1-(3)-9 平均流（恒流）

平均流（恒流）図では、夏季、秋季、春季は湾内方向の流れとなっており、やや滞留状態を示す冬季を含めて、それら流速は $1.1\text{cm/sec} \sim 4.2\text{cm/sec}$ である。この流速範囲はサンゴ礁の一般的な流速の範囲である。

上層部における平均流（恒流）は、四季を通じて $0.6\text{ cm/sec} \sim 1.0\text{ cm/sec}$ であり、停滞状態を示している。

停滞状態は、平均大潮期の流況でも明らかであり、また、四季を通じた平均流（恒流）は、0.2 cm/sec～0.6cm/secであった。

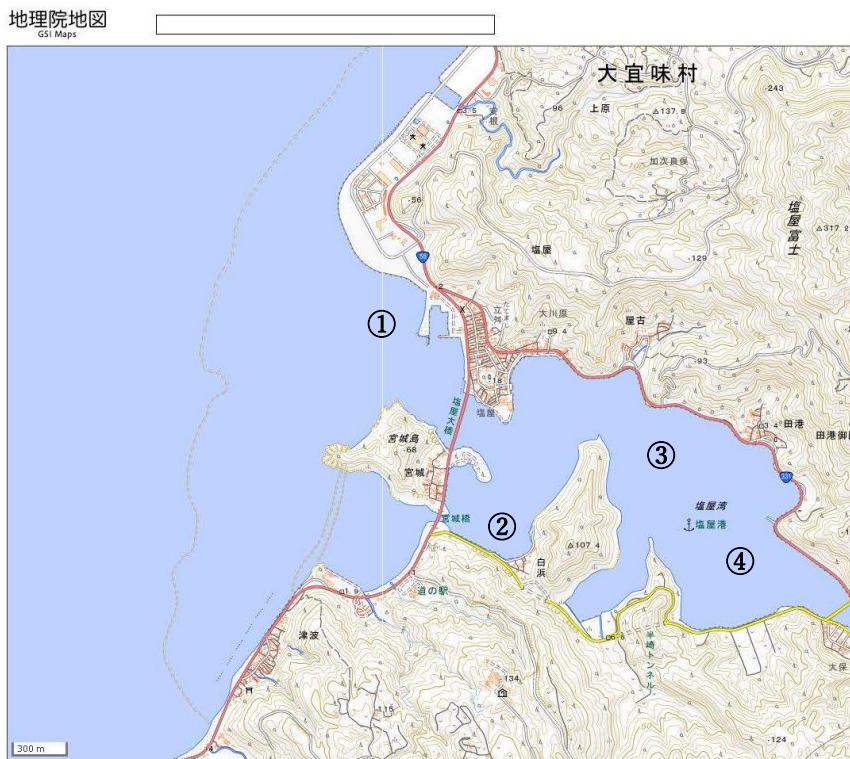
図 II-1-(4)-1 水底質観測及びサンプリング地点

水底質観測及びサンプリング地点は、図 II-1-(4)-1 に示す湾外 1 地点、湾内 3 地点の計 4 地点である。

- ①北緯 26 度 40 分 25.45 秒、東経 128 度 05 分 59.23 秒
- ②北緯 26 度 39 分 51.48 秒、東経 128 度 06 分 22.78 秒
- ③北緯 26 度 40 分 06.00 秒、東経 128 度 06 分 51.00 秒
- ④北緯 26 度 39 分 45.68 秒、東経 128 度 07 分 10.52 秒

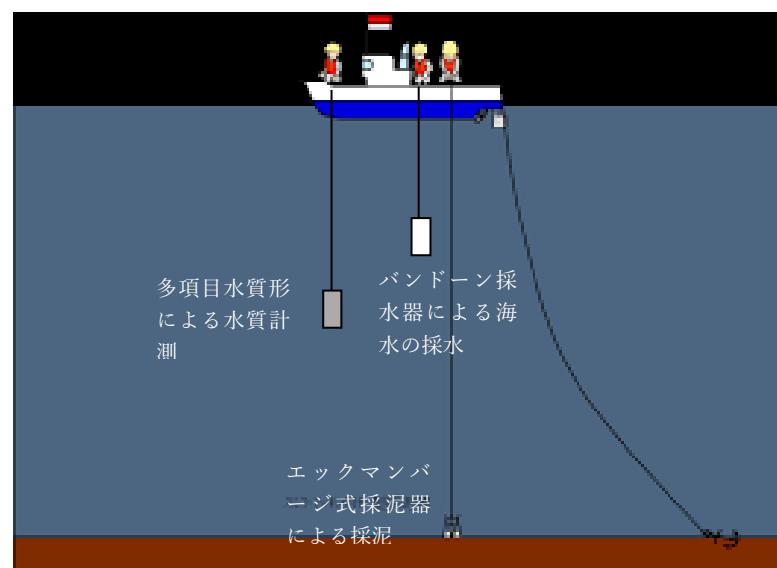
図 II-1-(4)-2 水底質観測及びサンプリング方法の模式

図 II-1-(4)-2 には、水底質観測及びサンプリング方法の模式を示した。

透明度の観測は直径 30 cm の透明度板を船上（水面）から沈下させ目視できなくなる水深を記録した。水温、塩分、DO、pH は多項目水質計（JFE アドバンテック社製：AAQ176）を船上（水面）から沈下させ、水深 1 m ピッチで計測した。

水質サンプルの採水方法は、バンドーン型採水器を用いて、各地点の表層と海上1mから必要量を採水した。底質サンプルはエックマンバージ式採泥器を用いて、必要量を採泥した。

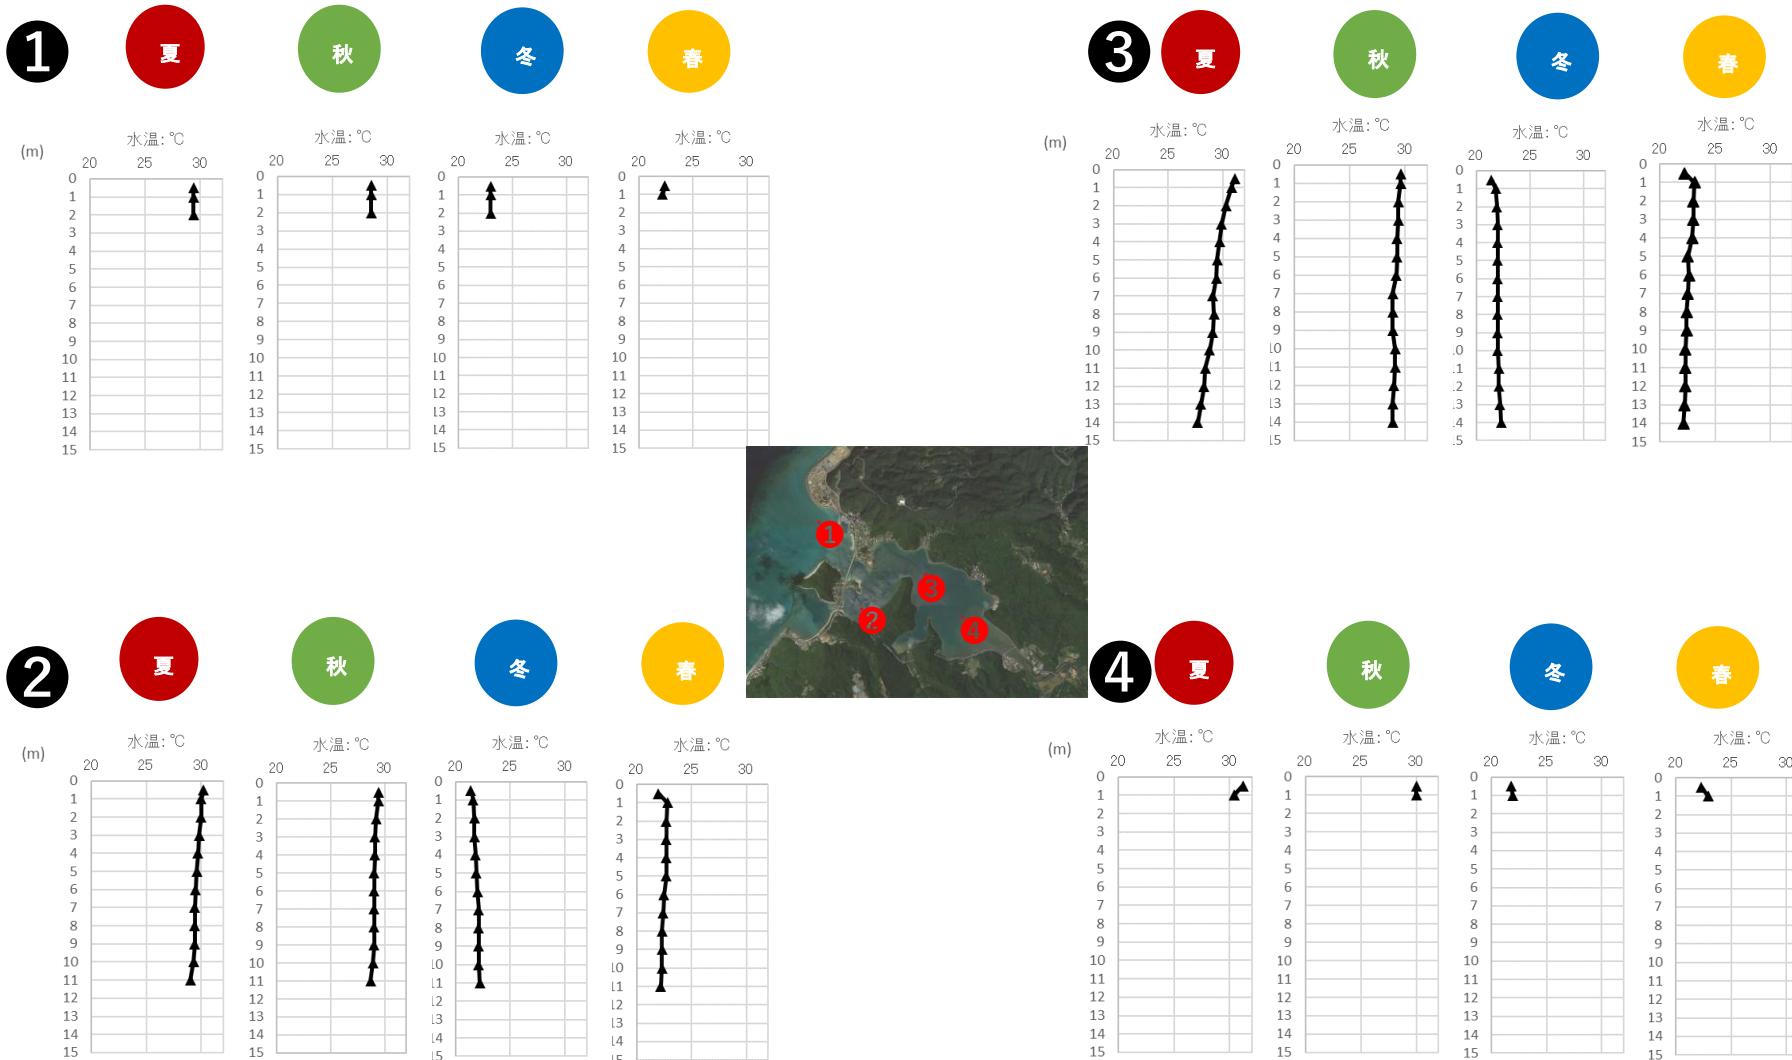
図 II-1-(4)-3 各地点・四季の水温鉛直分布図

図Ⅱ-1-(4)-3には、各地点・四季の水温鉛直分布を示した。

夏季は、湾外の地点①では30°C弱である。一方、湾内の地点は、表層付近では30°Cを超え、下層になるに従い低下し、最も水深が深い地点③の水深14mでは約27°C付近になる。

秋季は、湾外の地点①では28°C付近である。湾内の地点は表層から底層までほぼ30°C弱でほぼ一様である。

冬季は、湾外の地点①では約22°Cである。湾内の地点は表層では湾外とほぼ同じ約22°Cであるが、下層になるに従い徐々に高くなり、夏季とは反対の様相を示す。

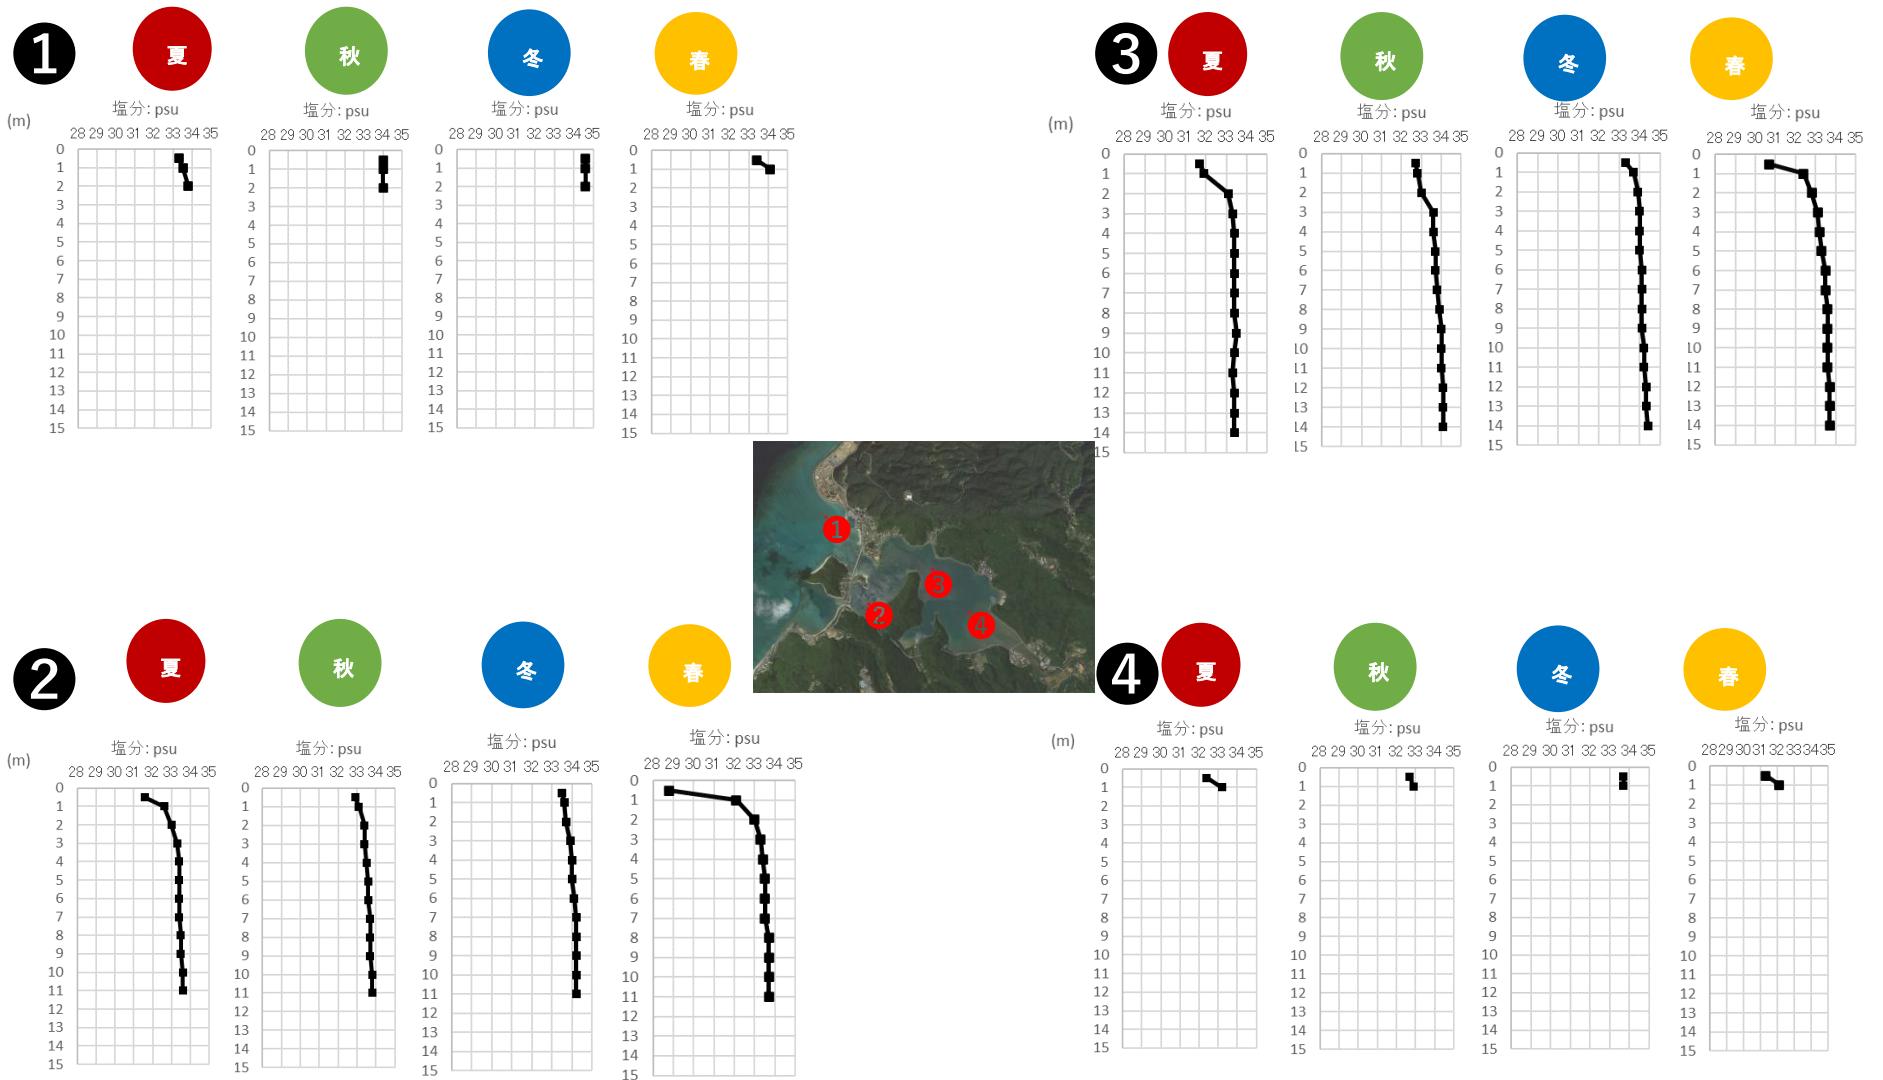
図 II-1-(4)-4 各地点・四季の塩分鉛直分布図

図 II-1-(4)-4 には、各地点・四季の塩分鉛直分布を示した。

夏季は、湾外の地点①は表層では 33psu 強であるが水深-2m では 34psu 近くになる。湾内の地点は、表層では 31psu~32psu 台と低いが、水深が深くなるに従い高塩分となり、水深-10m よりも深い水深帯は約 33.5psu になる。

秋季は、湾外の地点①は 34psu の高塩分であった。湾内の地点は、表層付近は 33psu を下回るが、下層では 34psu 前後と高くなる。

冬季は、湾外の地点①は四季を通じて最も高く 34.5psu を超えている。湾内の地点は、表層付近は 33psu を多少超える程度であるが、下層になるに従い高くなり、水深-5m からは 34psu を上回っている。

春季は、湾外の地点①は 33psu~34psu を超えるレベルである。一方、湾内の地点の表層は低く地点②では 29psu を下回っている。なお、下層になるに従い塩分は上昇し、10m 前後では 34psu に近くなる。

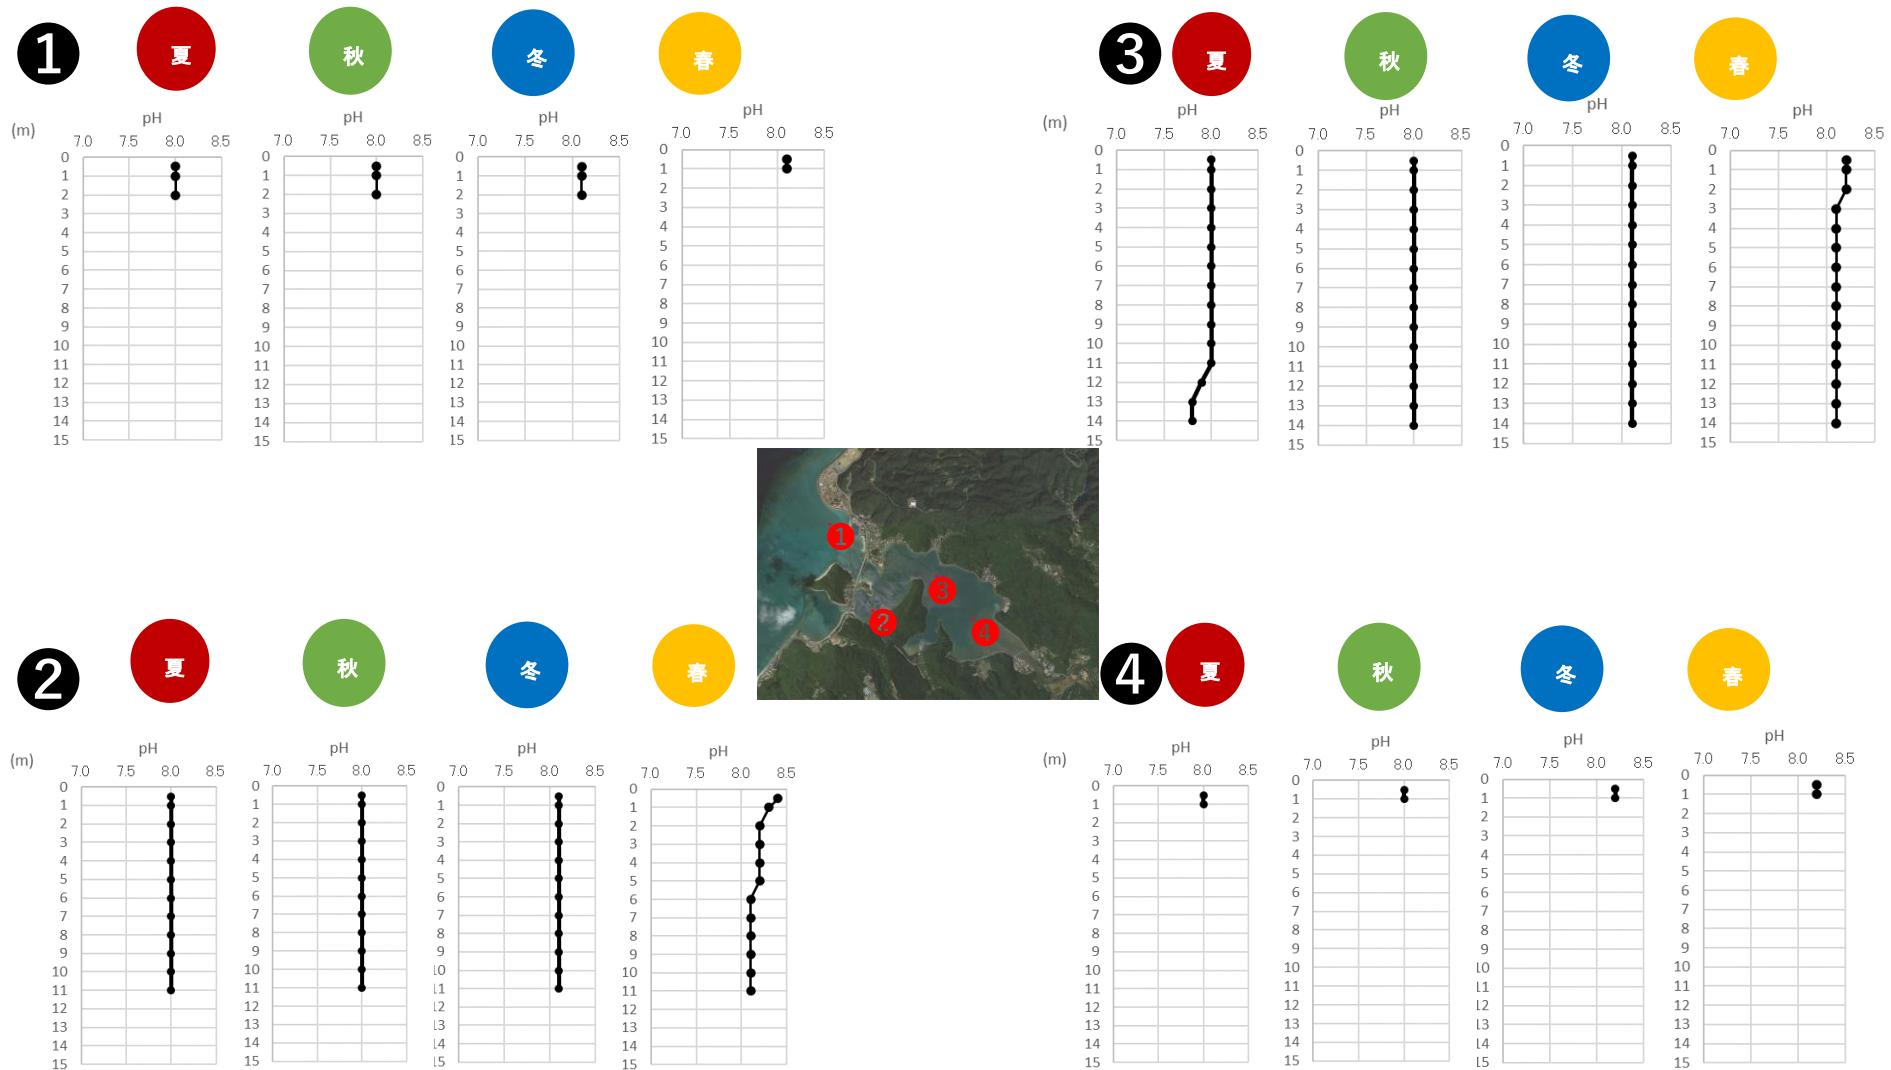
図 II-1-(4)-5 各地点・四季の pH 鉛直分布図

図Ⅱ-1-(4)-5には、各地点・四季のpH鉛直分布を示した。

pHは、四季を通じて、多くが8.0及び若干上回る値を示していた。その中で特徴的なのは、1つは夏季の湾内の深い水深帯のpHで、地点③では-10mより深くなると7.7付近まで低下している。この結果は、低い生物生産性を反映したものと推測される。2つ目は、春季の湾内表層部で、8.2~8.4と比較的高い値を観測した。この結果は、春季の湾内表層部は低塩分であったことを考えると河川水の影響を受けているものと推測される。

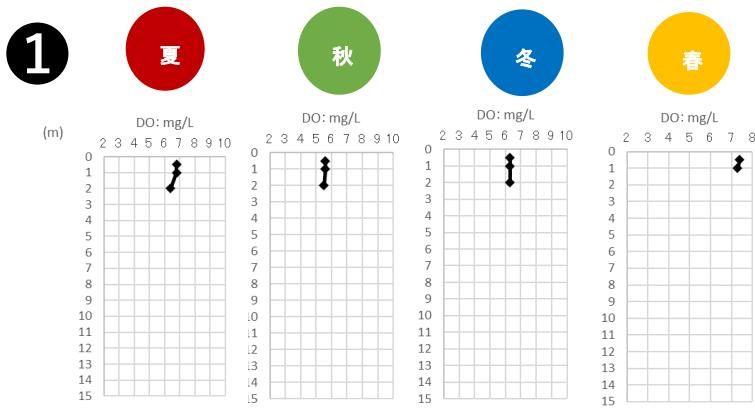
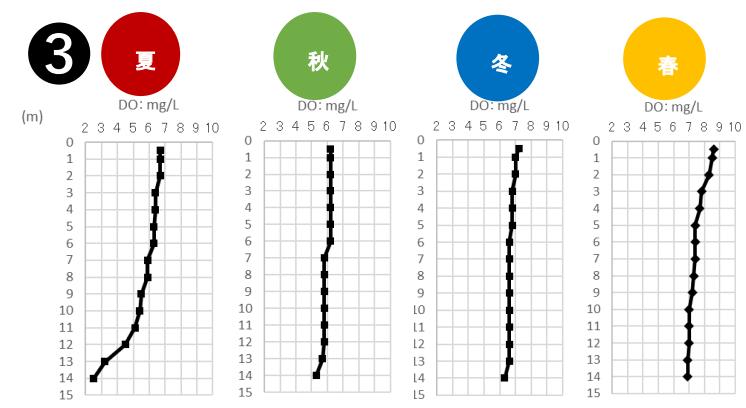
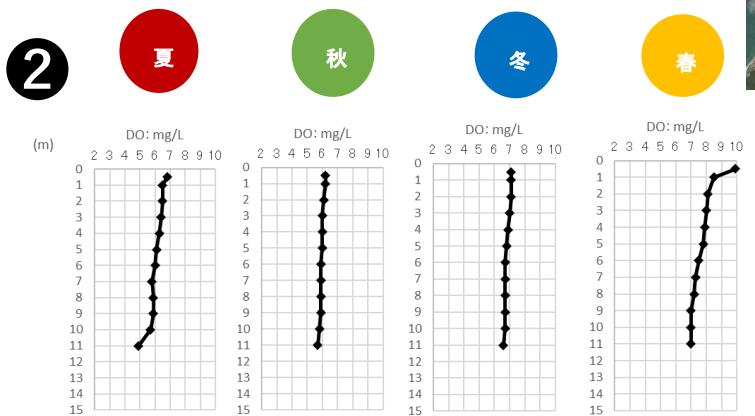
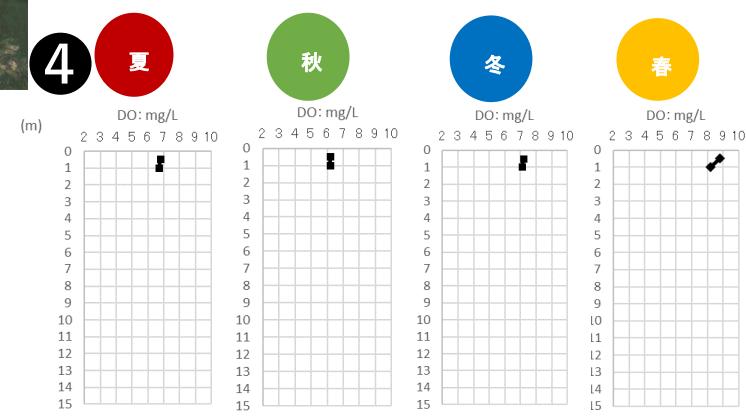
図 II-1-(4)-6 各地点・四季の溶存酸素(DO)鉛直分布図

図 II-1-(4)-6 には、各地点・四季の溶存酸素 (DO) 鉛直分布を示した。

湾外の地点①は、四季を通して、5mg/L 以上 の比較的高濃度であった。

一方、湾内の地点は、表層部は四季を通じて 6mg/L 以上でむしろ湾外よりも高く、特に春季には 8mg/L～10mg/L の高い値を観測した。しかし、夏季の下層部は低く、特に水深-10m 以深では急激に低下する。水深-14m では、3mg/L を下回り低酸素化しており、ボラ、ノリ等の水産生物用とされる環境基準・水産 2 級の 5mg/L 以上に達していなかった。

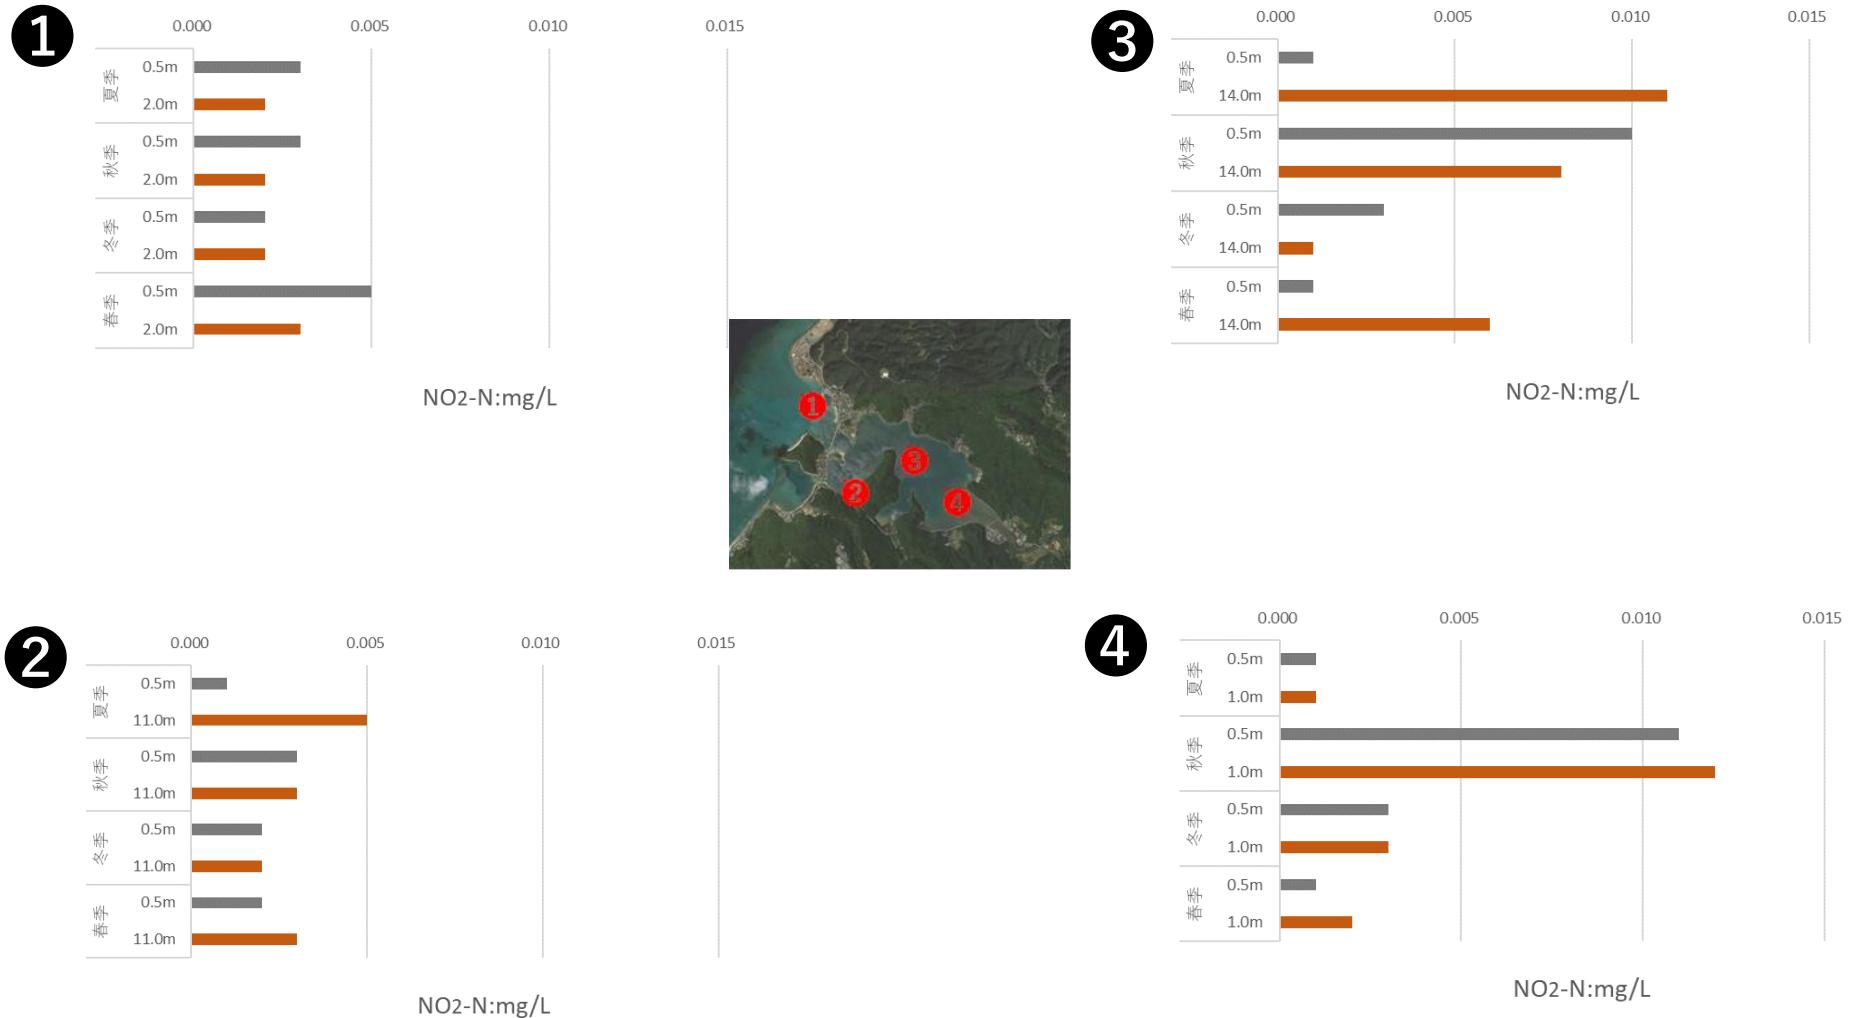
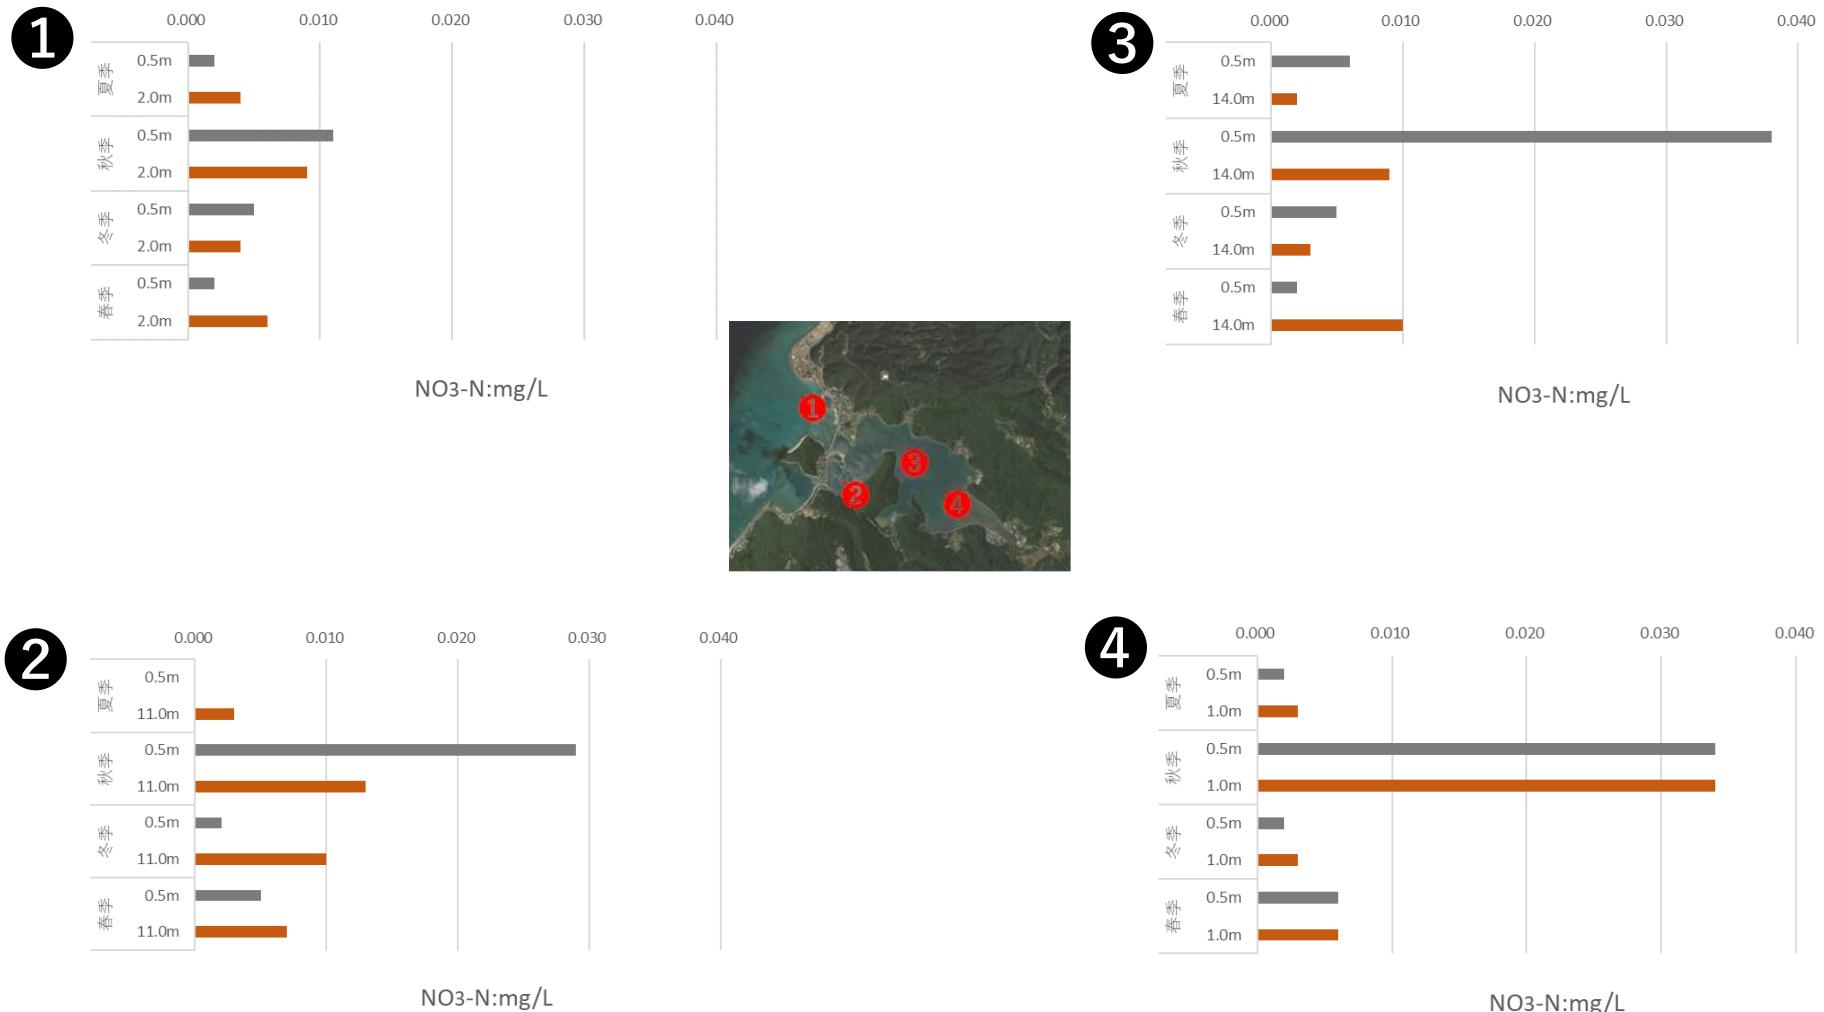
図 II-1-(4)-7 各地点・四季の有機物及び栄養塩類等の濃度 (NO₂-N)

無機態窒素の栄養塩類である $\text{NO}_2\text{-N}$ 及び $\text{NO}_3\text{-N}$ は、湾内地点で高い傾向が見られる。特に、秋季に比較的高い値が検出された。なお、 $\text{NH}_4\text{-N}$ は、各地点・四季を通じて検出されなかった。

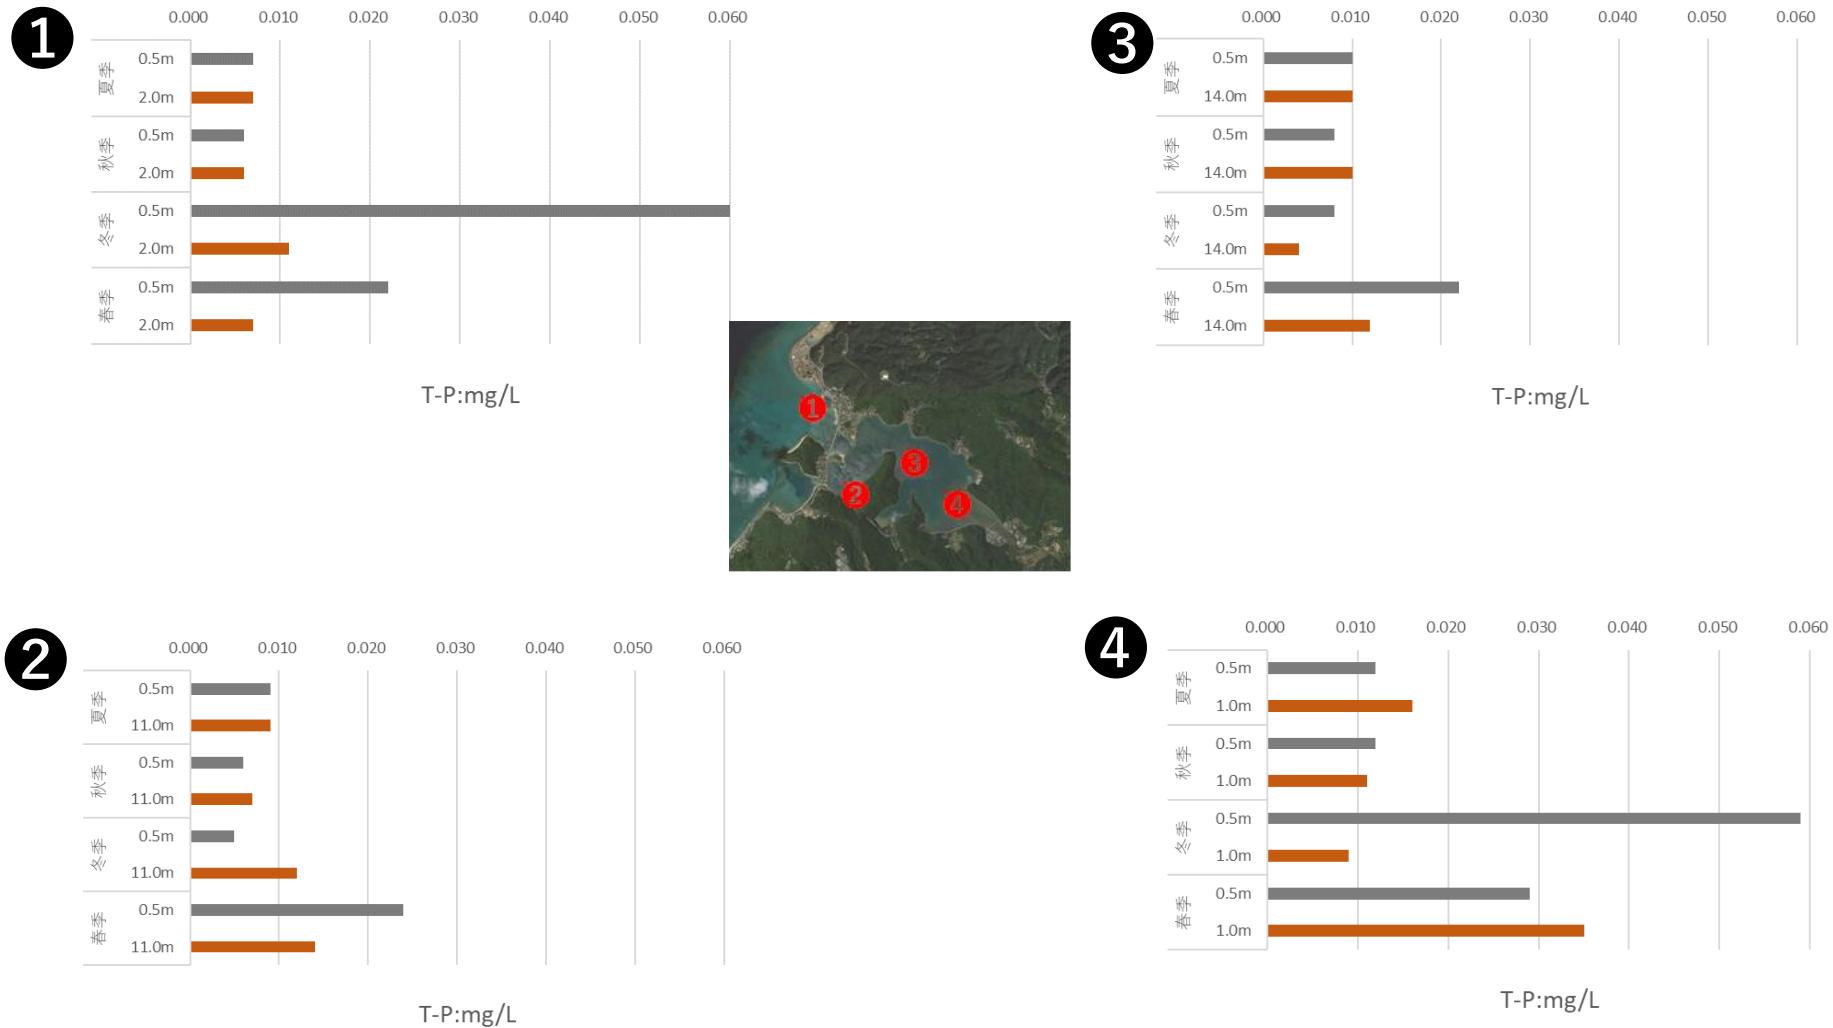
図 II - 1 - (4) - 7 各地点・四季の有機物及び栄養塩類等の濃度 (T-P)

T-P は、湾外地点の①と湾外地点の④で高い値が検出されており、湾外地点①の冬季上層及び湾内地点④の冬季上層と春季下層では、環境基準の水産1種（全魚種の生息に適）T-P:0.03mg/L を超える値が検出された。なお、両地点とも水深が浅いことから、波浪等による底泥の撒き上がりが要因として推定され、湾奥部の地点④の春季に関しては、大保大川からの流入河川の影響を反映している可能性も考えられる。

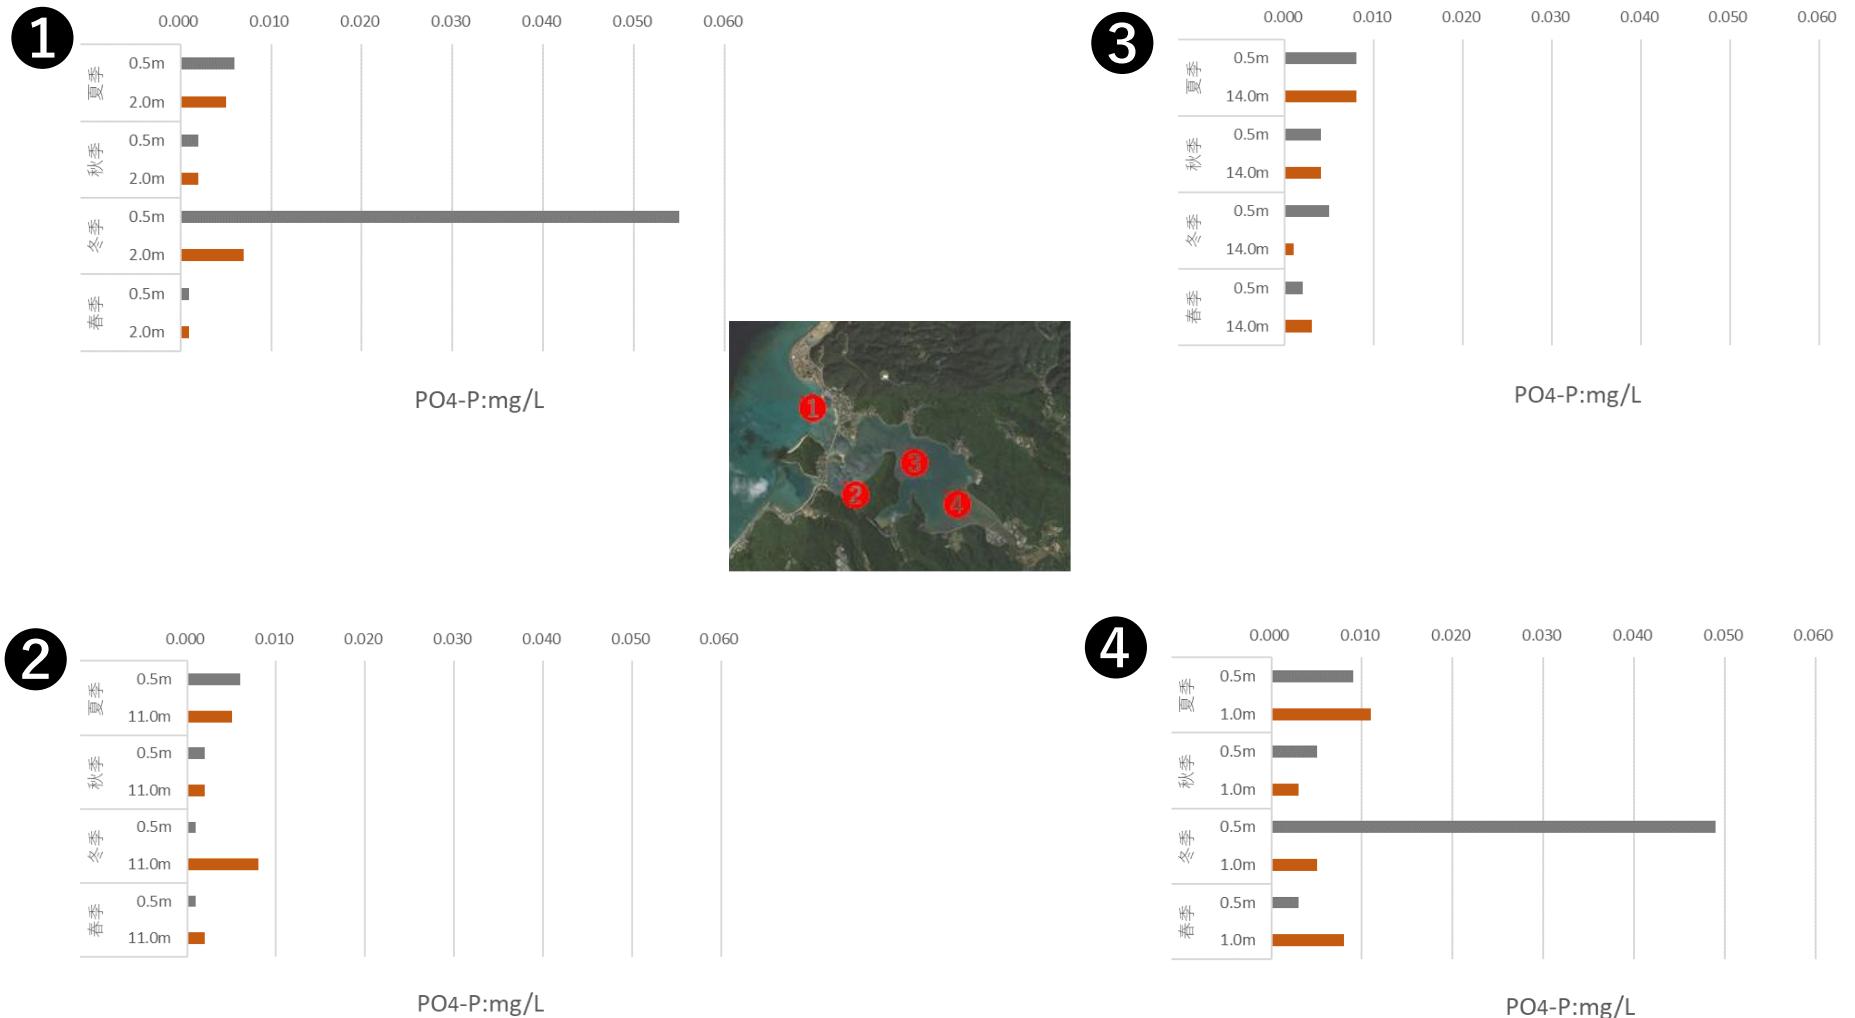
図 II-1-(4)-7 各地点・四季の有機物及び栄養塩類等の濃度 (PO₄-P)

無機態リンの栄養塩類である $\text{PO}_4\text{-P}$ に関しては、湾外地点①の冬季上層、湾内最奥部の地点④の上層で高い値が検出されている。やはり、水深が浅い両地点では、底泥の撒き上がりの影響を受けやすいものと推測される。

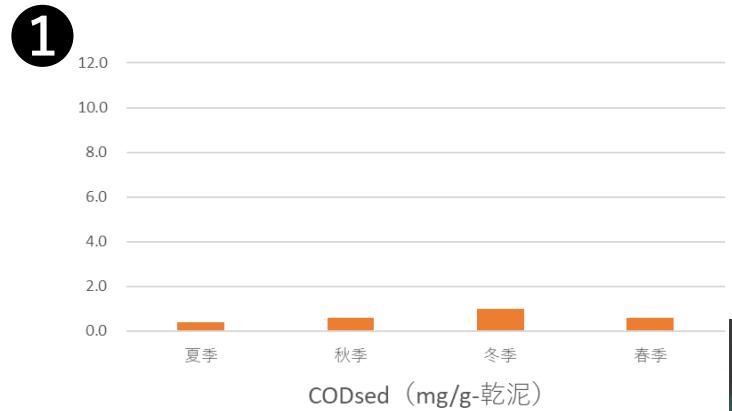
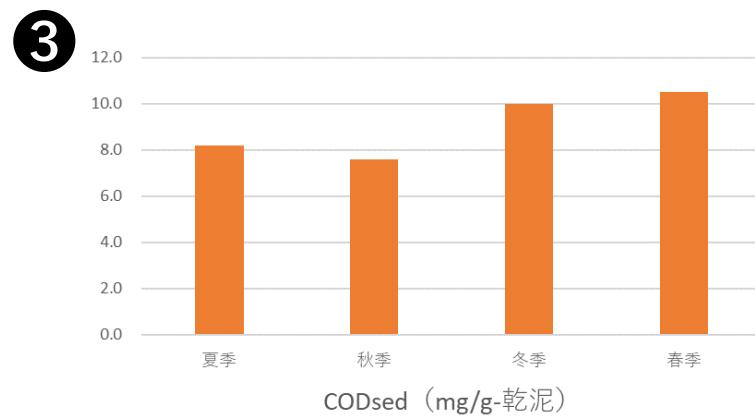
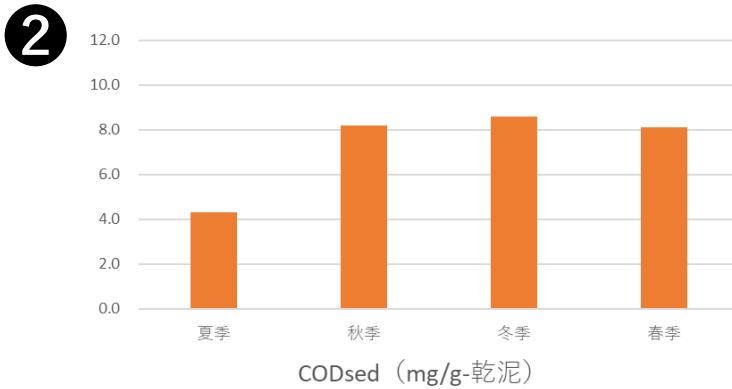
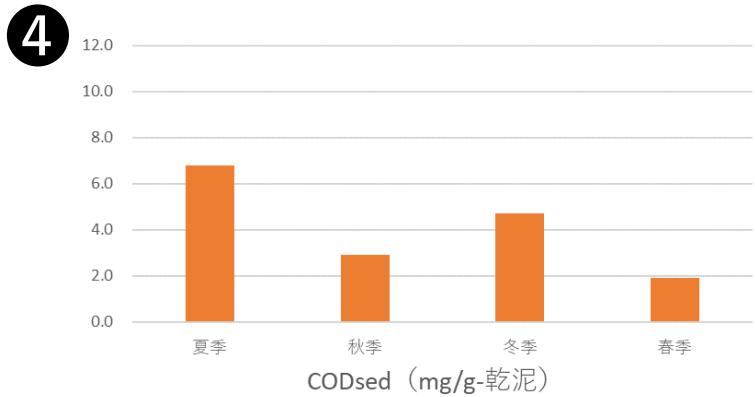
図 II-1-(4)-8 各地点・四季の底質含有量 (COD)

CODも湾外地点①よりも湾内地点で高く、湾内での有機物が多く堆積していることを示す結果であった。また、SPSSと同様に水深が-10m以上の地点②と③が高い。なお、水産用水基準のCOD:20mg/g乾泥以下は、湾内地点でも四季を通じて、達成していた。

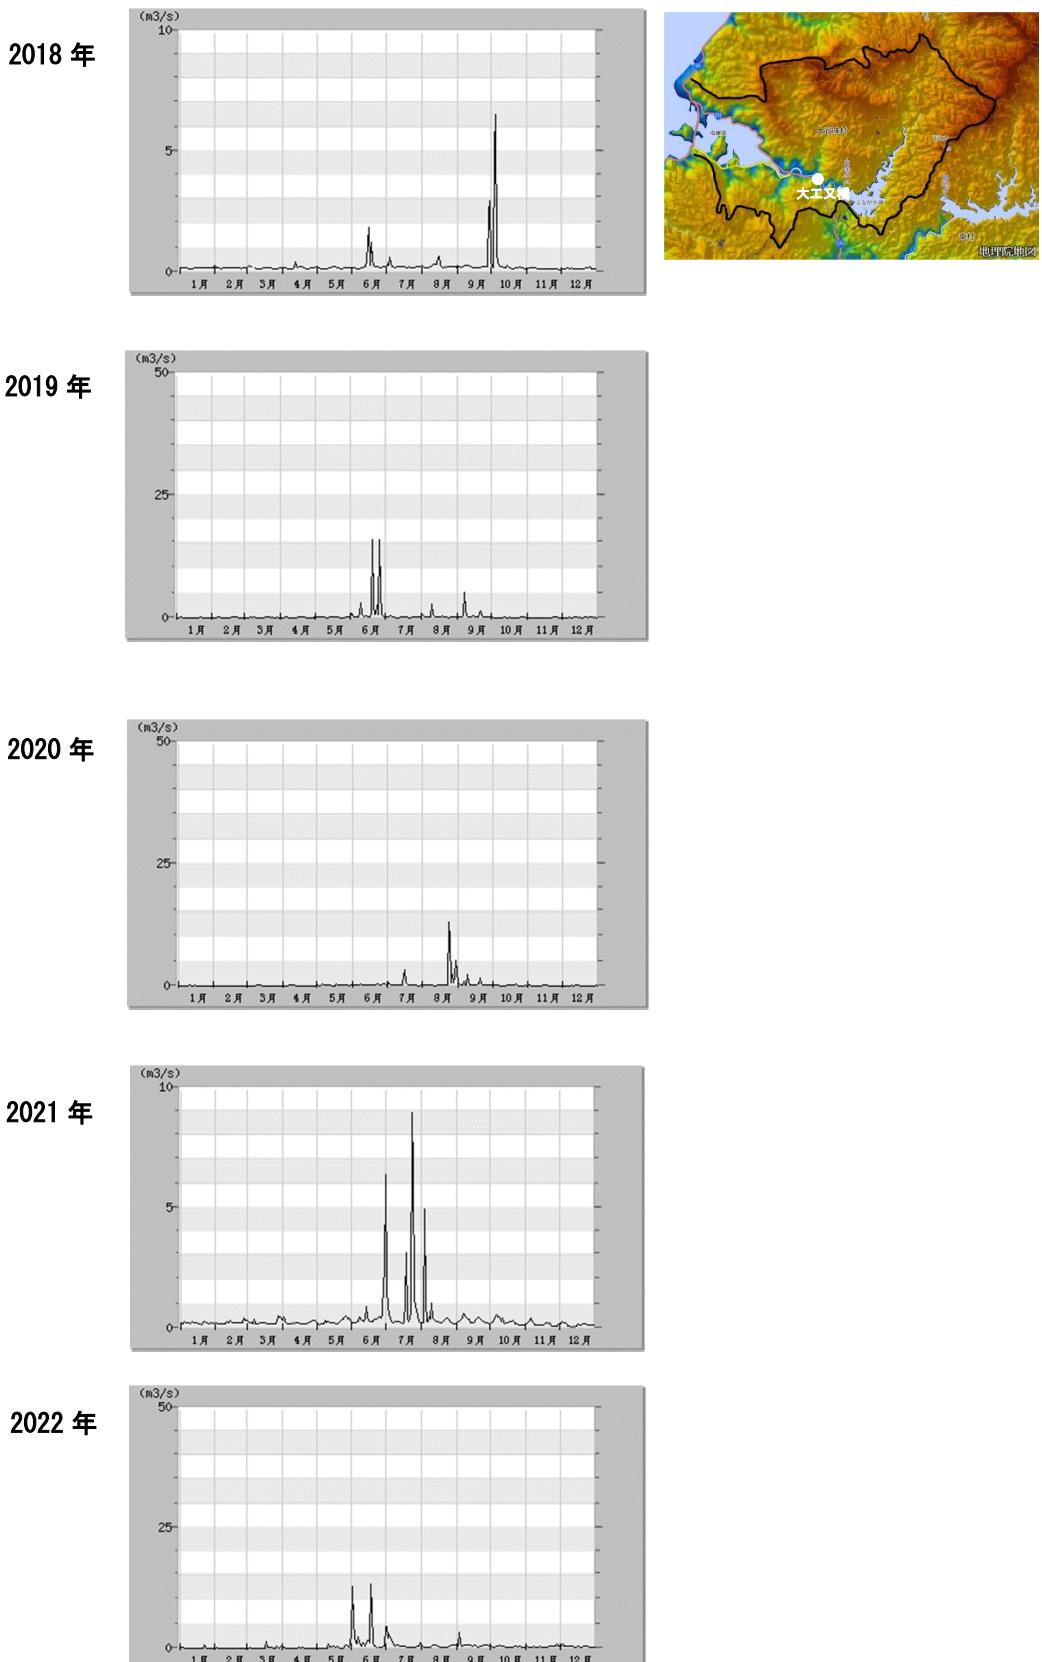
図 II-2-(1)-1 大保大川（大工又橋）の流量（日流量、2018年から2022年）

最初に塩屋湾への流入負荷量が最も多いと想定される大保大川（大工又川）の流量（過去5年間）及び大工又川合流後の水質（過去11年間）の状況を図II-2-(1)-1及び図II-2-(1)-2に整理した。なお、いずれも国土交通省・水文水質データベースからの図面あるいはデータを引用している。

大保大川の流量は、通常は $1\text{m}^3/\text{s}$ 未満である。一方、梅雨時期から台風シーズンには出水（異常出水）する時があり、 $1\text{m}^3/\text{s}$ を超える。2018年から2022年の間での最大は、2019年6月の約 $16\text{m}^3/\text{s}$ である。

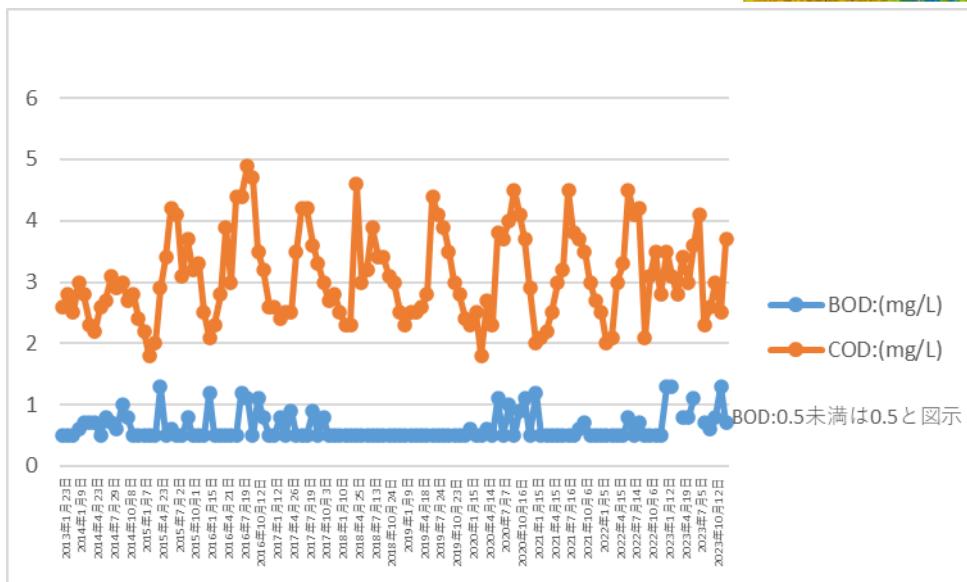
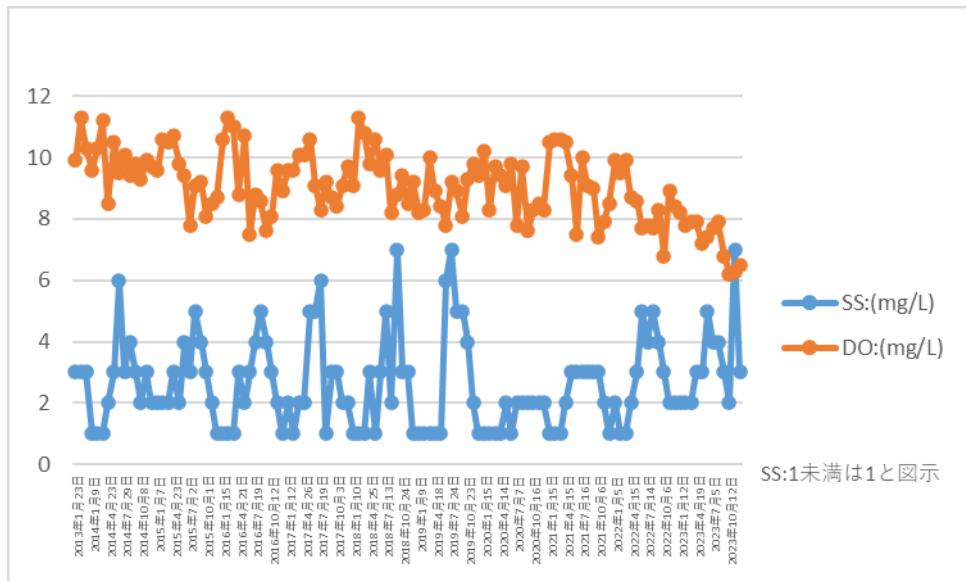
図 II-2-(1)-2 大保大川（大工又川合流後）の水質
(2013年から2023年のCOD・BOD)

水質のうち、CODは 2mg/L 前後～ 5mg/L で変動しており、夏季に高い傾向がある。BODは概ね 1mg/L 未満であり、基本的には河川の環境基準（AA類型）を満たしている。SSは、 7mg/L 未満で推移しており、河川の環境基準（AA類型）の 25mg/L 未満である。DOは、近年、低下傾向にあり、 8mg/L を下回る場合も見受けられる。なお、河川の環境基準（AA類型）は 7.5mg/L 以上であるが、下回る時も見られる状態である。

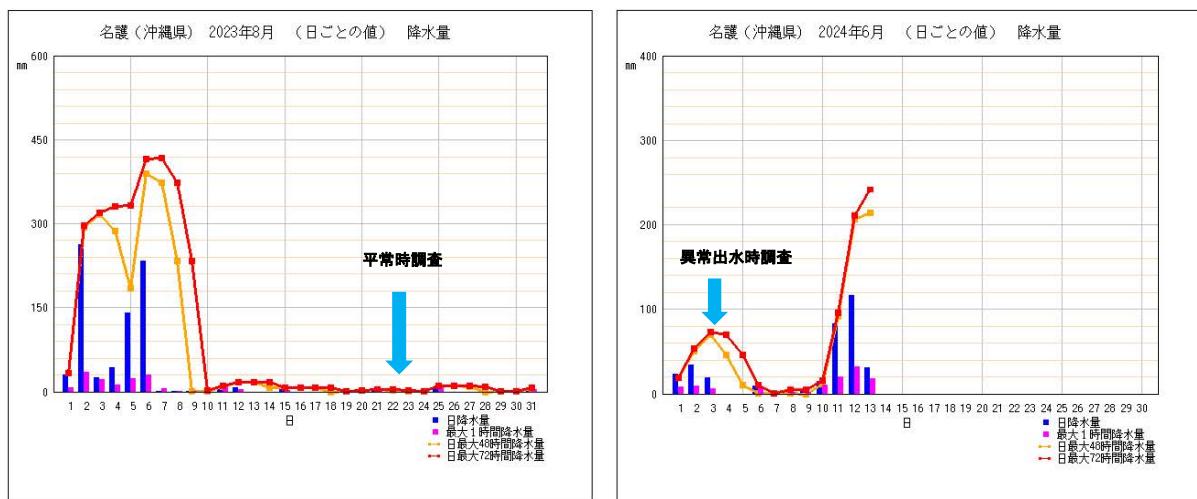
図II-2-(2)-1 調査時における名護の降水量

図II-2-(2)-1には、現地調査時の気象条件として2023年8月と2024年6月の名護の日降水量を示した。

調査時の日降水量は、平常時の調査を実施した2023年8月22日から23日はほぼ0mm、異常出水時の調査を実施した2024年6月3日は、前日の2日に約40mm、当日の3日には20mmの降水があった条件である。

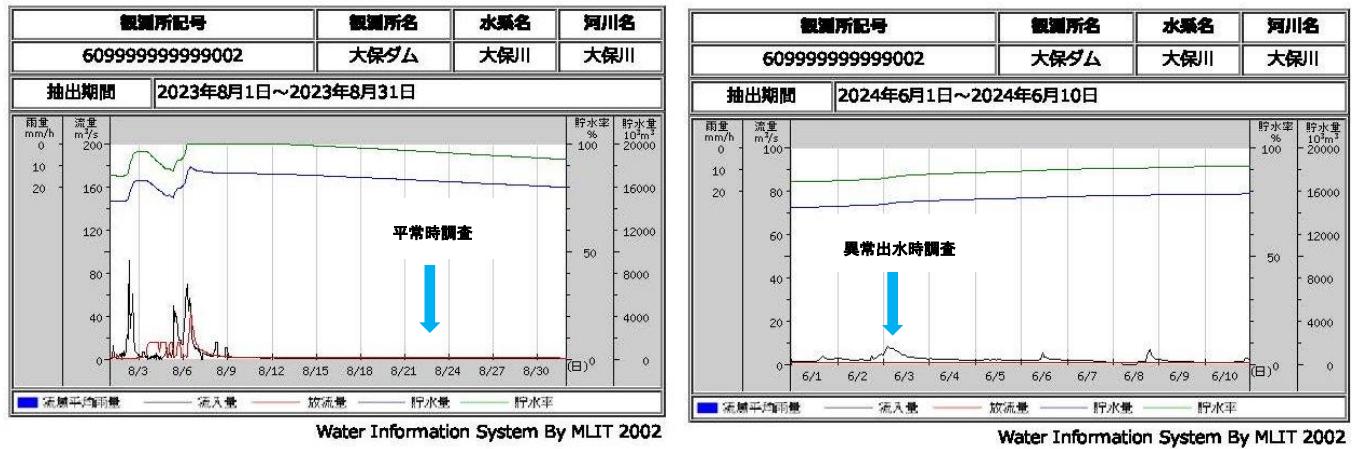
図Ⅱ-2-(2)-2 調査時における大保ダムの諸量

図Ⅱ-2-(2)-2には、参考情報として大保ダムから放流状況等を示した。

平常時の調査を実施した2023年8月22日から23日には放流されておらず、異常出水時の調査を実施した2024年6月3日もダムからの放流はされていない。
