塩屋湾水環境再生事業業務委託

報告書

令和6年6月

大宜味村 企画観光課 プロジェクト推進室

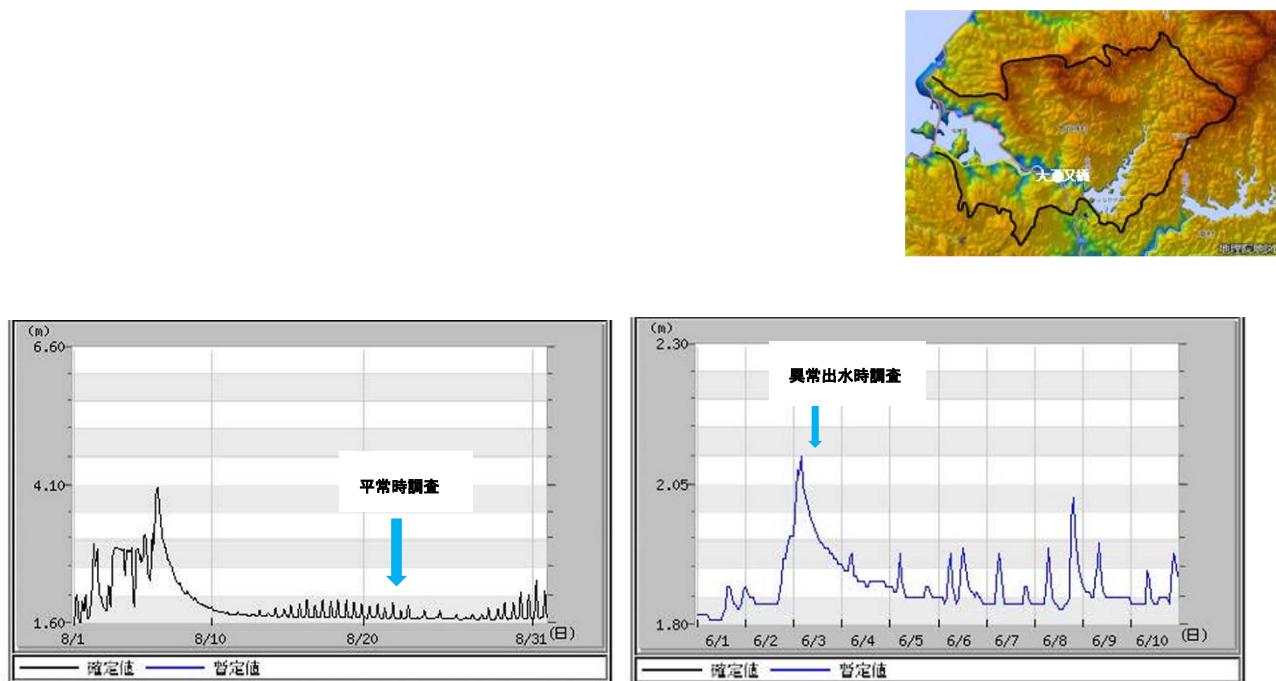
図Ⅱ-2-(2)-3 調査時における大保大川（大工又橋）の水位

図Ⅱ-2-(2)-3には、同じく参考情報として、平水時及び異常出水時の大工又橋の水位を示した。

平常時の調査を実施した2023年8月22日から23日の水位は1.6m～1.7mであった。一方、異常出水時の調査を実施した2024年6月3日の水位は、最大で2.1mである。なお、この水位上昇は、大保ダムからは放流されていないことから、大保ダムから下流の流域への降水が要因となる。

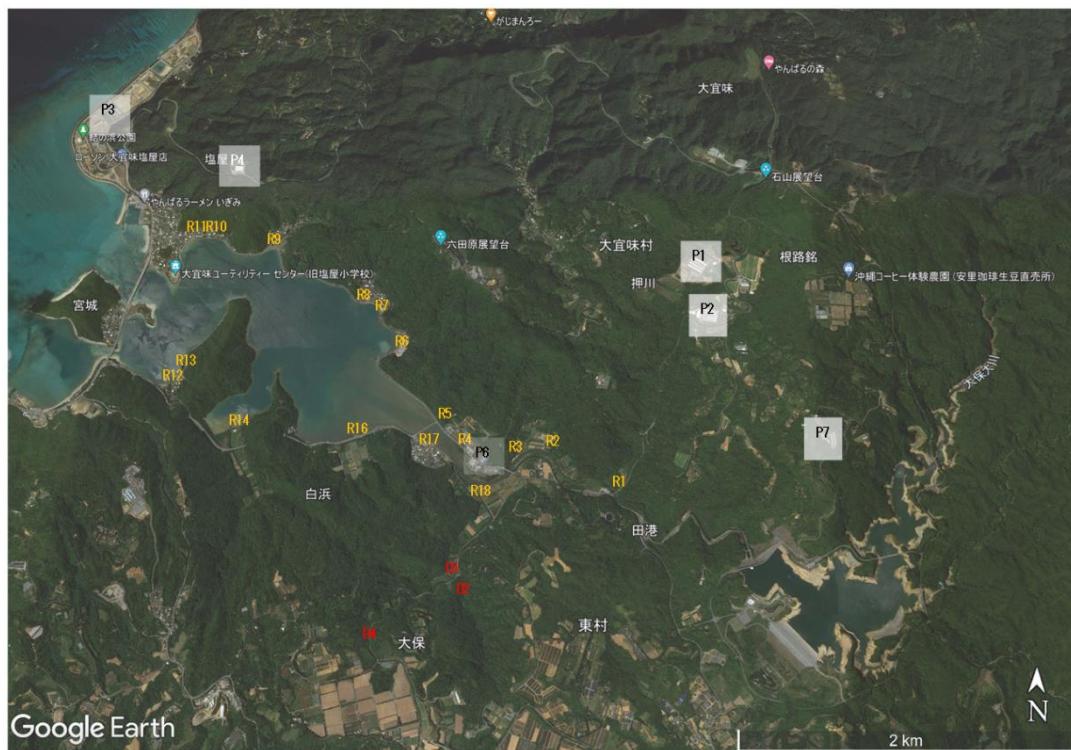
図II-2-(2)-4 赤土を含む汚染源等流域環境調査実施地点

図II-2-(2)-4には、調査実施地点を示した。その他流入河川は、Rで示す18地点である。砂防ダムは、Dで示す3地点である。なお、当初はD3を加えた4地点で実施する予定であったが、D3は自然の滝上であると想像されること、また、安全な状況で地点に近寄ることができなかったため、対象から除外した。

特定汚染源は、流域内及び近傍に存在する施設のうち、閉鎖されていることを確認した施設を除く、5施設の確認を行った。

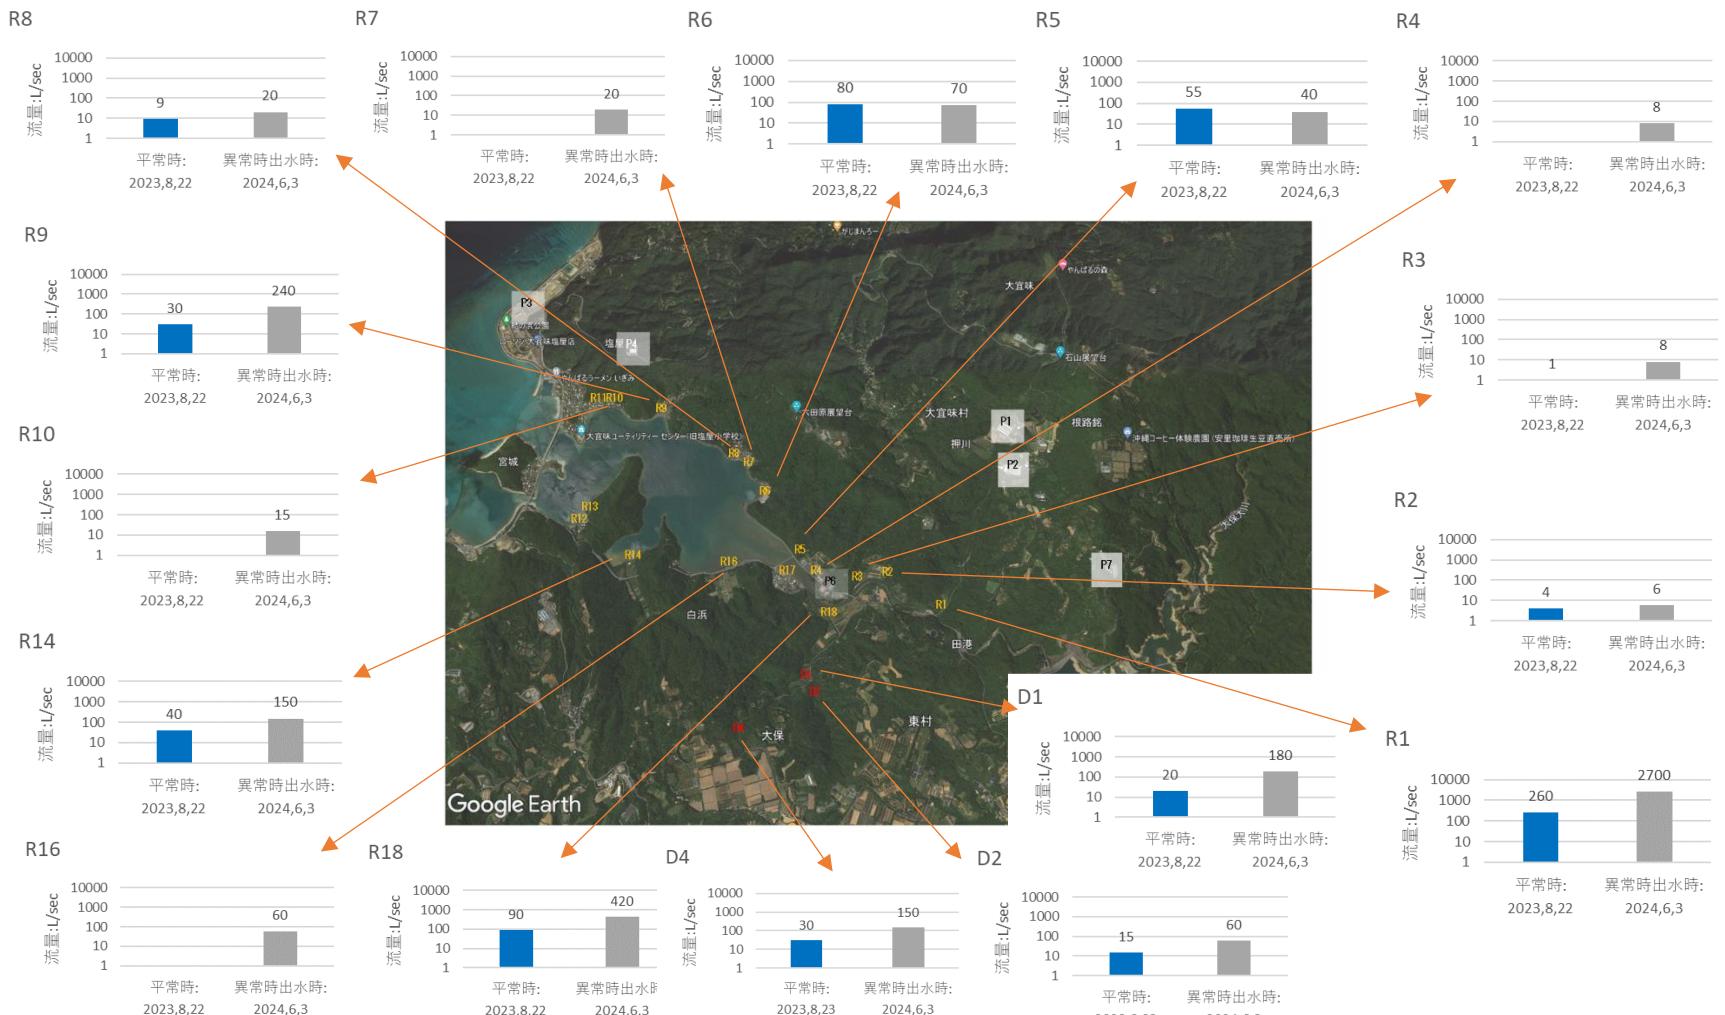
図 II-2-(2)-5 その他流入河川の流量（平水時及び異常出水時）

図 II-2-(2)-5 には、その他流入河川の平水時及び異常出水時の流量を示した。

平水時は、R1（大工又川）の流量が最も多く 260L/sec で、その他の河川（地点）は、流水が確認されないか、多くが数 10L/sec のレベルである。

異常出水時の流量は、平水時と同様に R1（大工又川）が 2,700L/sec と最も多い。なお、湧水も含まれる北岸の支川の流量には、大きな増加が見られないが、南岸の R14、R18、D1 及び D4 の流量は数 10L/sec レベルから 100L/sec を超えるレベルまで増加している。

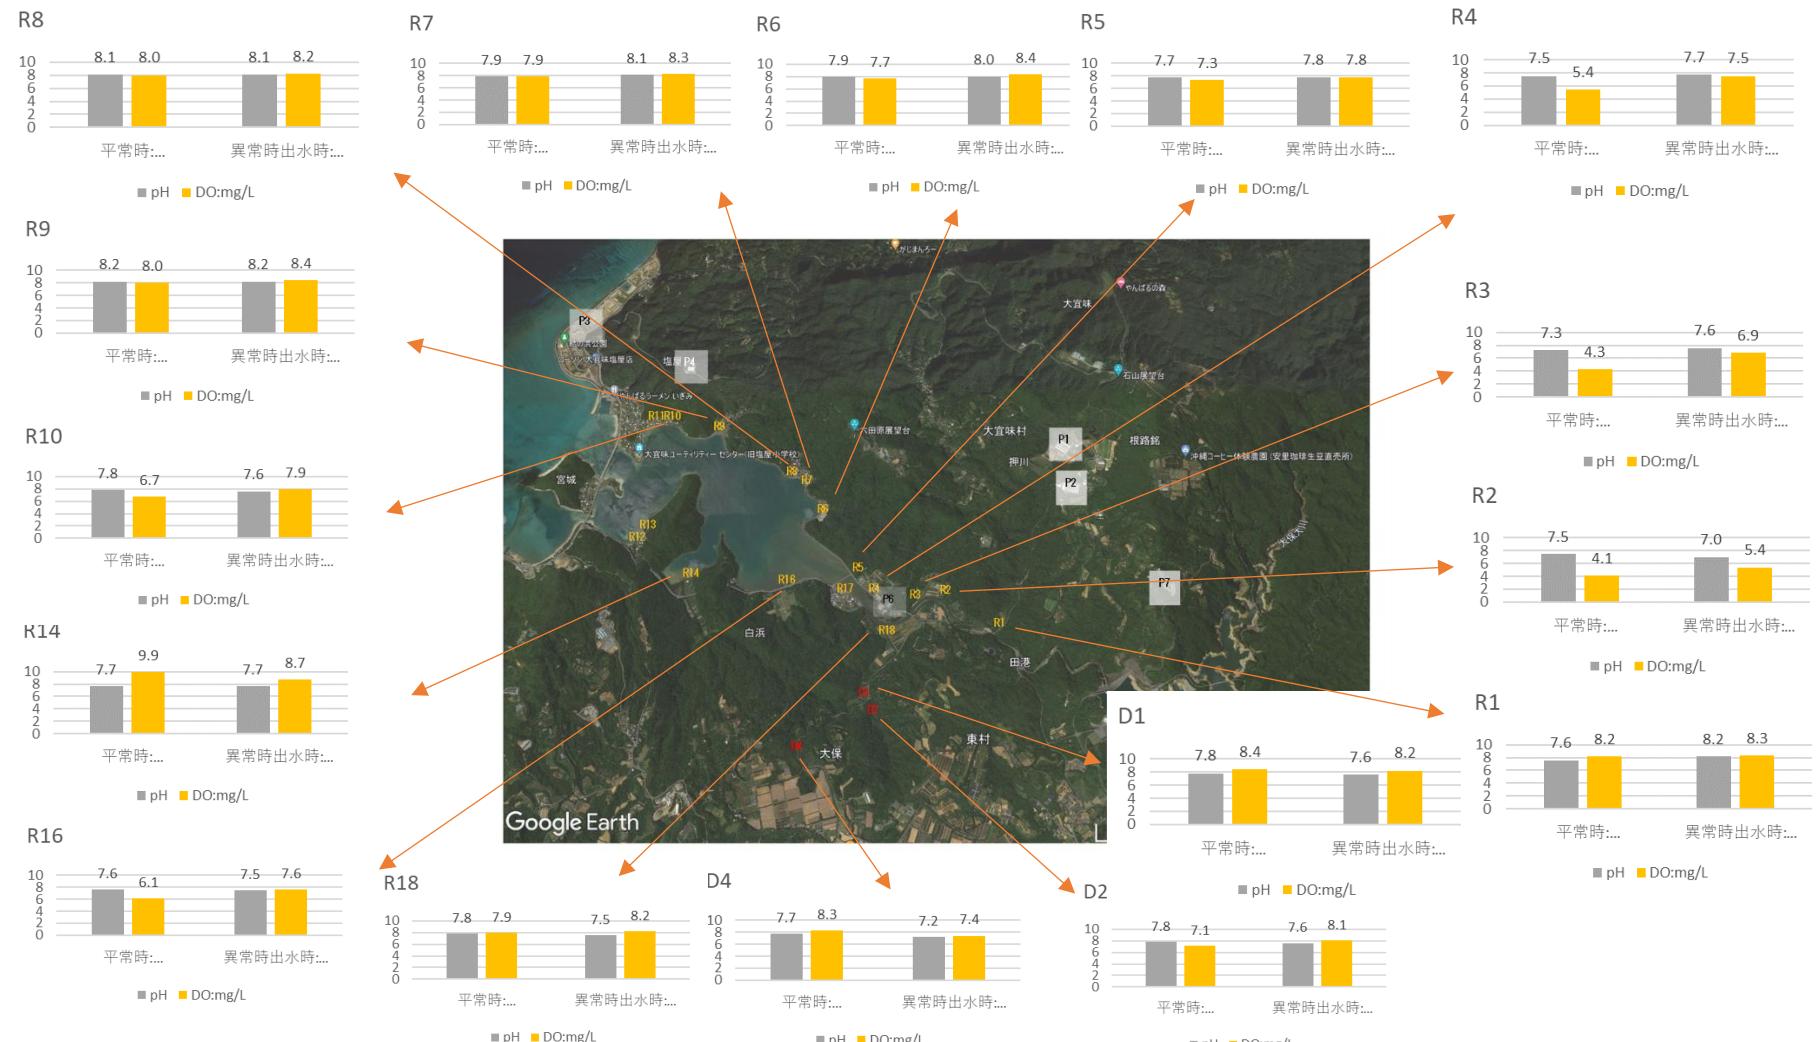
図 II-2-(2)-6 その他流入河川の水質（平水時及び異常出水時）

図 II-2-(2)-6 には、その他流入河川の平水時及び異常出水時の pH と DO を示した。

pH と DO で見る限りにおいては、平常時と出水時で顕著な変動は見られなかった。

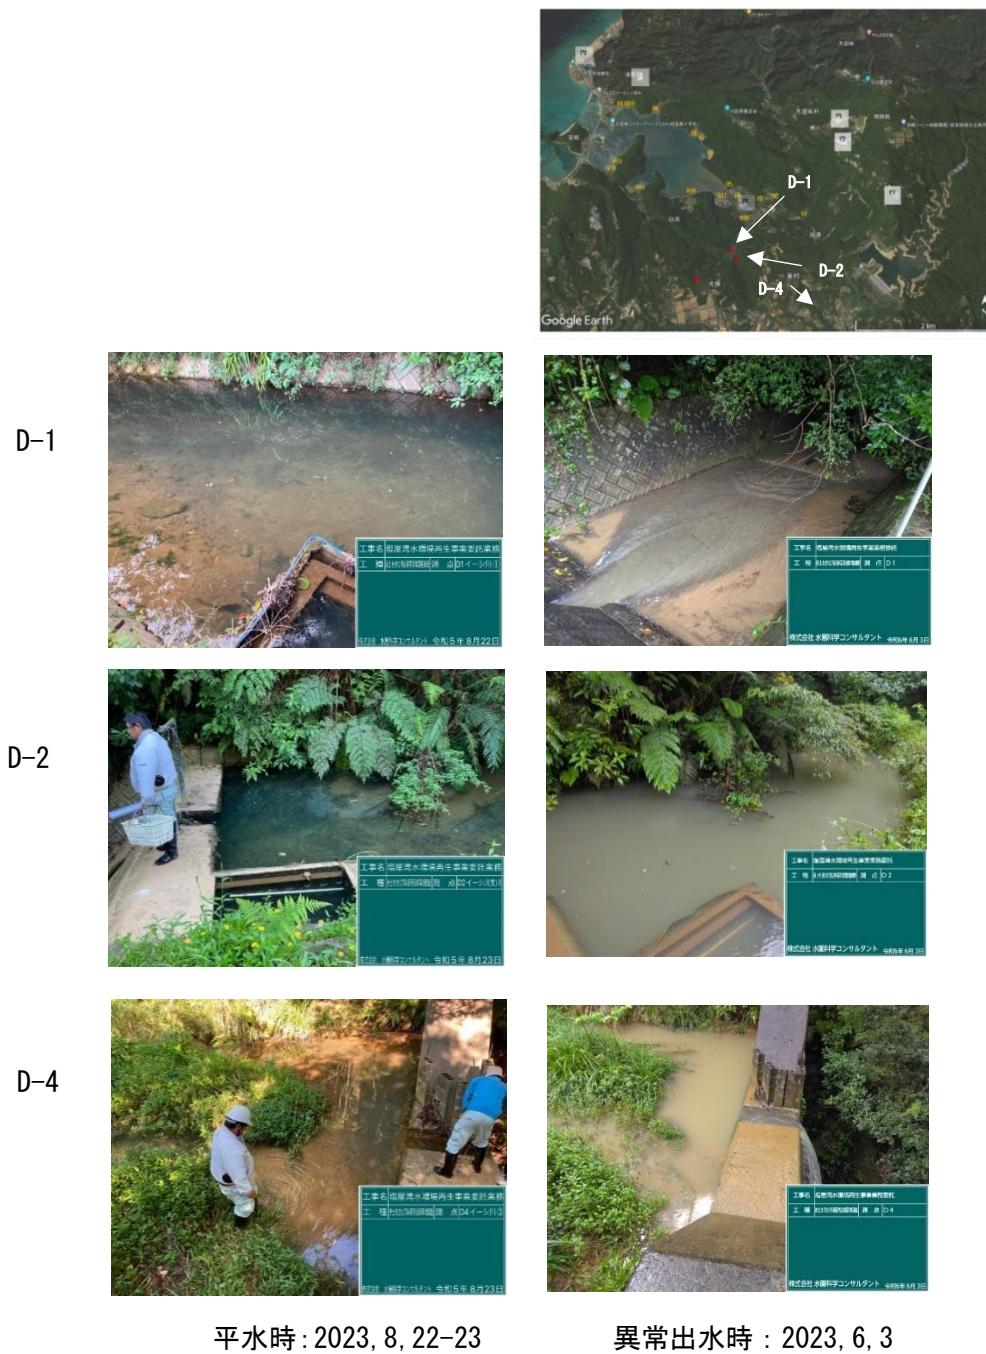
図II-2-(2)-7 砂防ダムの平水時及び異常出水時の状況

平常時と異常出水時における3箇所の砂防ダムの状況を図II-2-(2)-7に示した。

3箇所の砂防ダム共に、堰堤の上流部には、すでに土砂が堆積している。また、異常出水時には、赤土等を含む濁水が流下している状況が観察された。

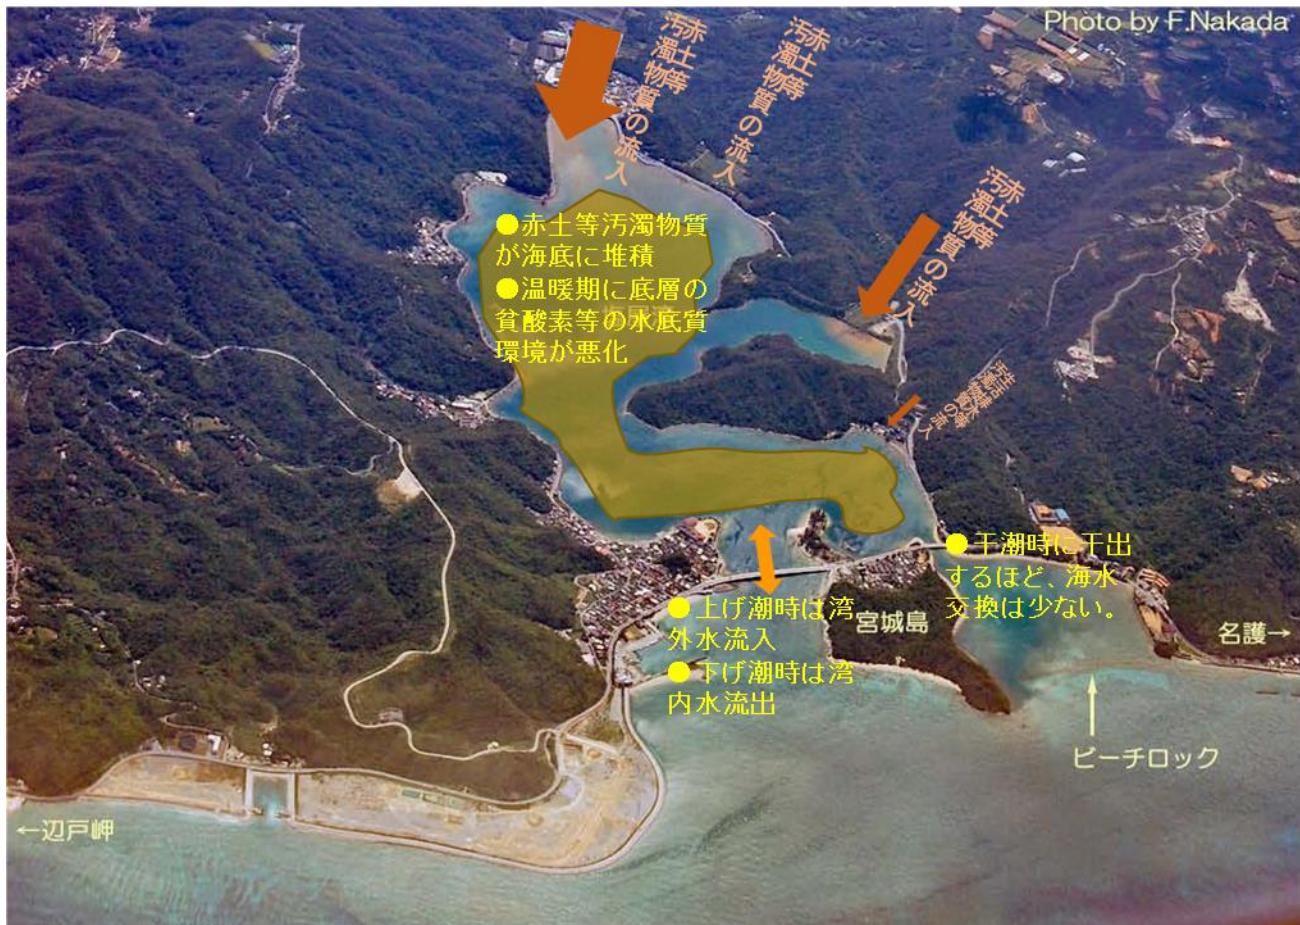
図 II-3-(1)-1 推定メカニズム概略図

- . 1 大保大川本川の他、出水時に大工又川やイーシ川等の支川からの赤土等が流入
- . 2 流入した河川水に含まれる有機物や栄養塩類を含む微粒子（シルト分）の多くは、湾内の深い水深帯に堆積
- . 3 密度成層が形成され鉛直混合がなくなる夏季を中心とする温暖期に、堆積した有機物の分解が進み、低酸素化し、湾内の-10m 以深の海底付近は 3mg/L 以下となる
- . 4 海水上下混合が始まる秋季以降は、底層の低酸素化は解消に向かう。また、海底の微粒子も浮上（湾外流出に向う）する傾向が見られる
- . 5 湾外水との海水交換量は限られ、冬季においても有機物を含む微粒子の堆積量は減少しない。

図 II-3-(1)-1 には、水質汚染及び赤土流入拡散の推定メカニズム概略図を示した。

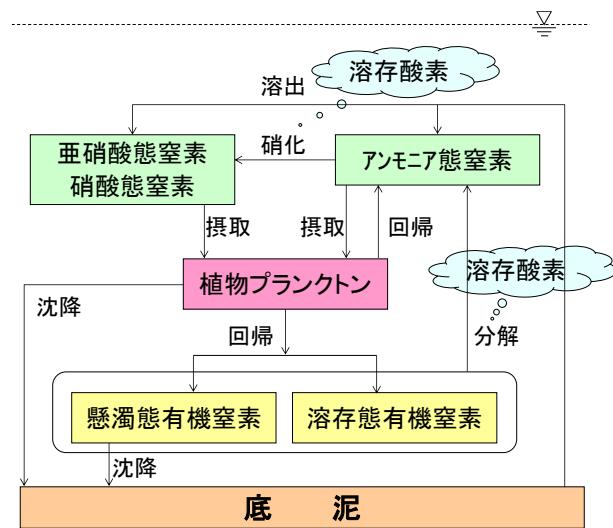
図 II - 4 - (2) - 1 窒素の循環概念図

水質予測モデルに設定する項目は、浮遊系を対象とし現地調査項目も含めて考慮すると、表 II-4-(1)-2に整理した北原ほか（2008）と同様とすることが望まれる。図II-4-(2)-1から図II-4-(2)-3に、浮遊系の各項目を考慮した物質循環概念図を窒素、リン、溶存酸素に分けて示した。塩屋湾で確認された貧酸素化に関わる溶存酸素は、植物プランクトンの光合成で生成され、植物プランクトンの呼吸や有機物の分解、アンモニア態窒素の硝化、底泥の酸素消費に利用される。なお、底泥の酸素消費に関しては、前節で検討した様に水温のみを考慮した関数ではなく、底質の有機物量を考慮した関数を設定することが現象再現のためには必要と考えられた。
