# 塩屋湾水環境再生事業業務委託

## 報 告 書

令和6年6月

大宜味村 企画観光課 プロジェクト推進室

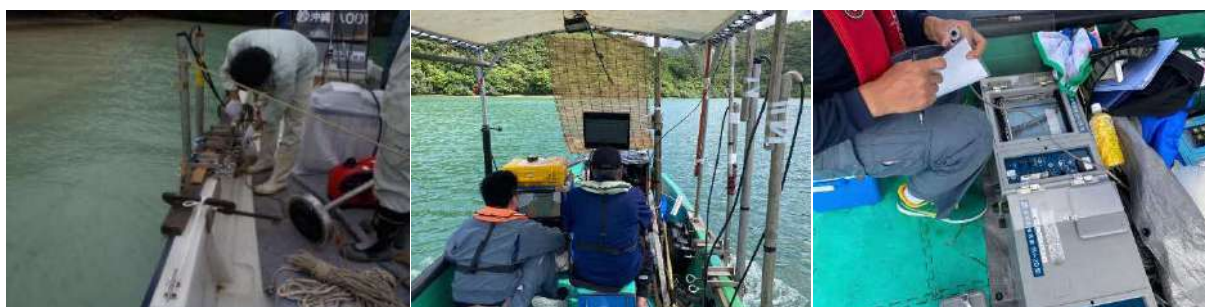
図Ⅱ-1-(2)-2 音響測深機及び音波探査機のセンサー取付と計測・記録風景

計測は、図Ⅱ-1-(2)-2のように作業船の舷側に音響測深機及び音波探査機のセンサー部を取付て、図Ⅱ-1-(2)-3に示す 100m 間隔を基本とする南北方向等の測線上を 3 ノット程度の微速で航行して実施した。

海底地形（測深）に使用した機器は音響測深機（千本電機（株）製：PDR-1300）、堆積層厚（シルト分の層厚）に使用した機器は音波探査機（千本電機（株）製：SH-20 型）である。

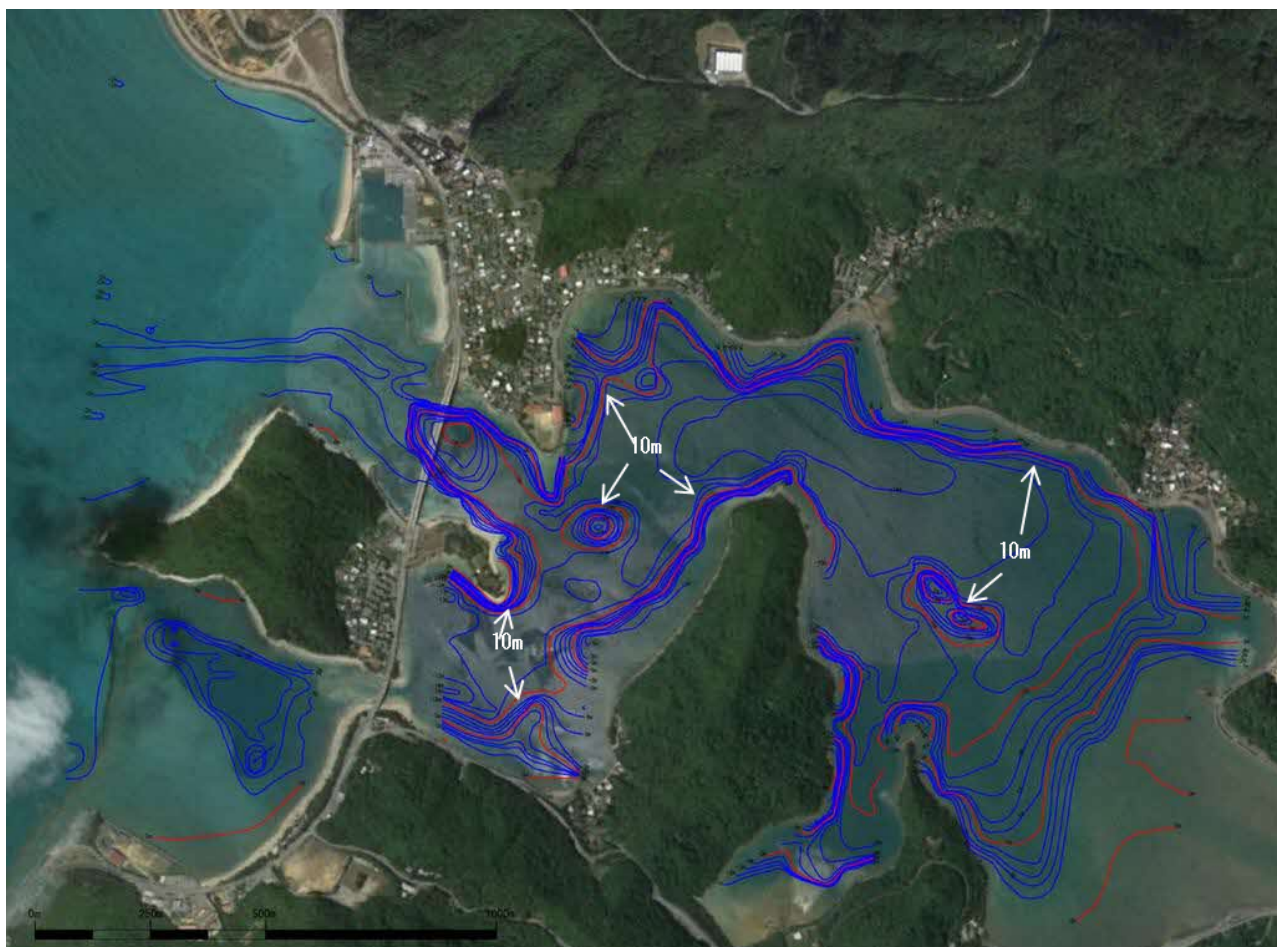
図Ⅱ-1-(2)-4 地形計測結果（水深図）

図Ⅱ-1-(2)-4には、地形計測結果（水深図）を示す。

塩屋大橋及び宮城橋より西側の湾外は、航路部を含めて-3m以浅である。それが両橋から塩屋湾内に入ると急激に深くなり、-15m付近となる。また、-10mの水深帯は湾奥部まで広がっていた。

なお、宮城橋付近は、調査船が侵入できないほどの浅瀬となっていた。

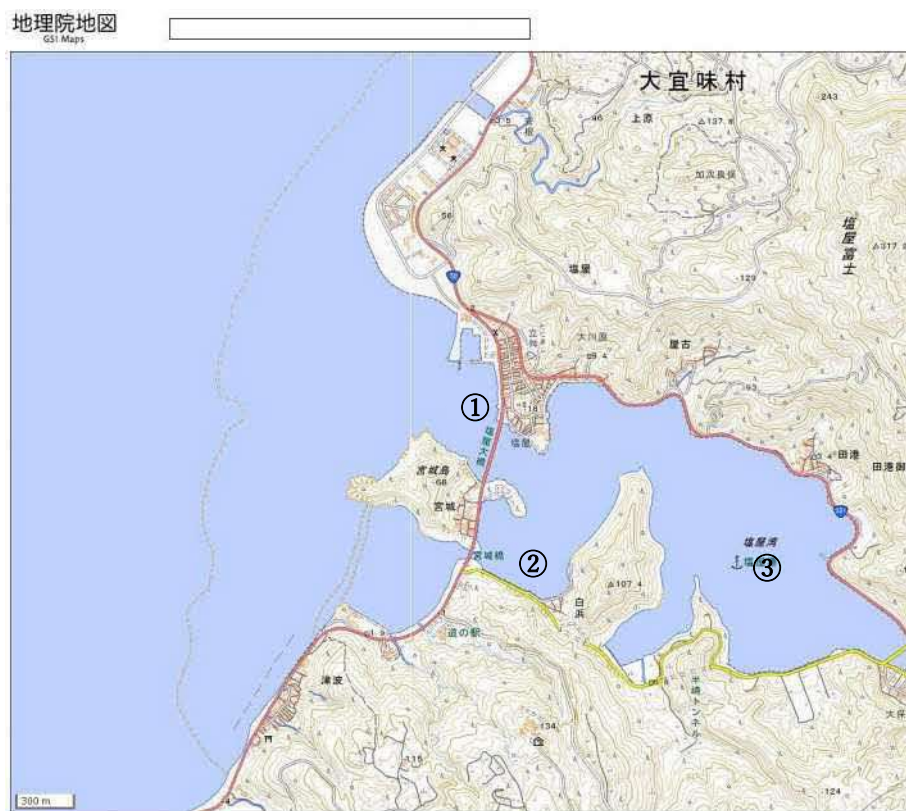
図Ⅱ-1-(3)-1 流況観測地点

流況観測地点は、図Ⅱ-1-(3)-1に示す湾外1地点、湾内2地点の計3地点である。

- ①北緯 26 度 40 分 25.45 秒、東經 128 度 05 分 59.23 秒  
②北緯 26 度 39 分 51.48 秒、東經 128 度 06 分 22.78 秒  
③北緯 26 度 39 分 49.77 秒、東經 128 度 07 分 06.51 秒

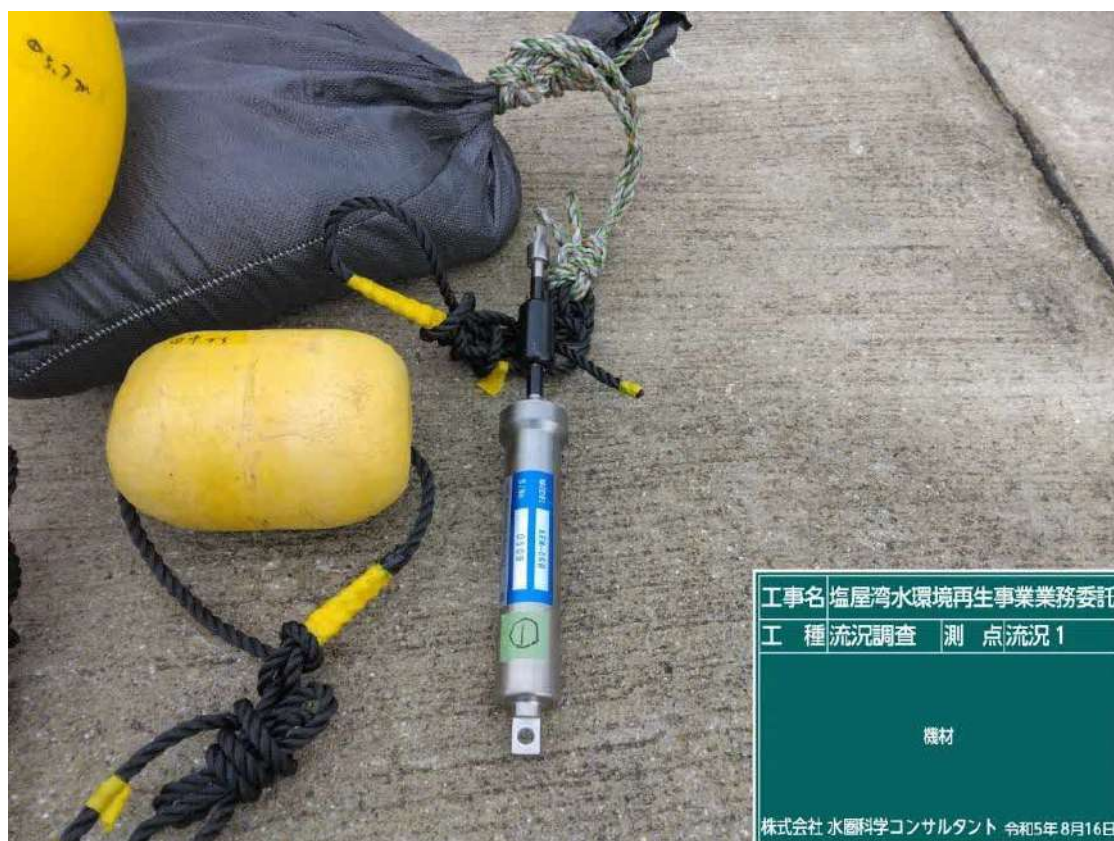
図Ⅱ-1-(3)-2 電磁式流向・流速計のセンサー

流況調査に使用した機器は電磁式流向・流速計（JFE アドバンテック社製、小型メモリー流速計 INFINITY-EM AEM-USB）である。

計測は、図Ⅱ-1-(3)-2のセンサーを図Ⅱ-1-(3)-3のように設置した。水深が浅い地点①及び③は、一層観測とし、水深が深い地点②は海面下-2 mと海底上+2 mの2層観測とした。

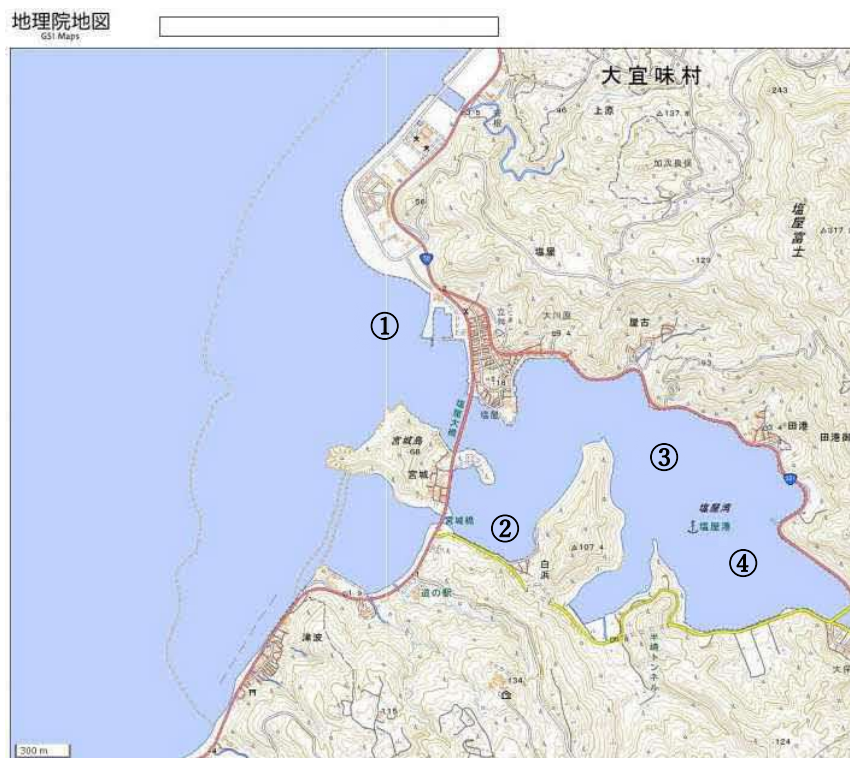
図Ⅱ-1-(4)-1 水底質観測及びサンプリング地点

水底質観測及びサンプリング地点は、図Ⅱ-1-(4)-1に示す湾外1地点、湾内3地点の計4地点である。

- ①北緯 26 度 40 分 25.45 秒、東経 128 度 05 分 59.23 秒
- ②北緯 26 度 39 分 51.48 秒、東経 128 度 06 分 22.78 秒
- ③北緯 26 度 40 分 06.00 秒、東経 128 度 06 分 51.00 秒
- ④北緯 26 度 39 分 45.68 秒、東経 128 度 07 分 10.52 秒

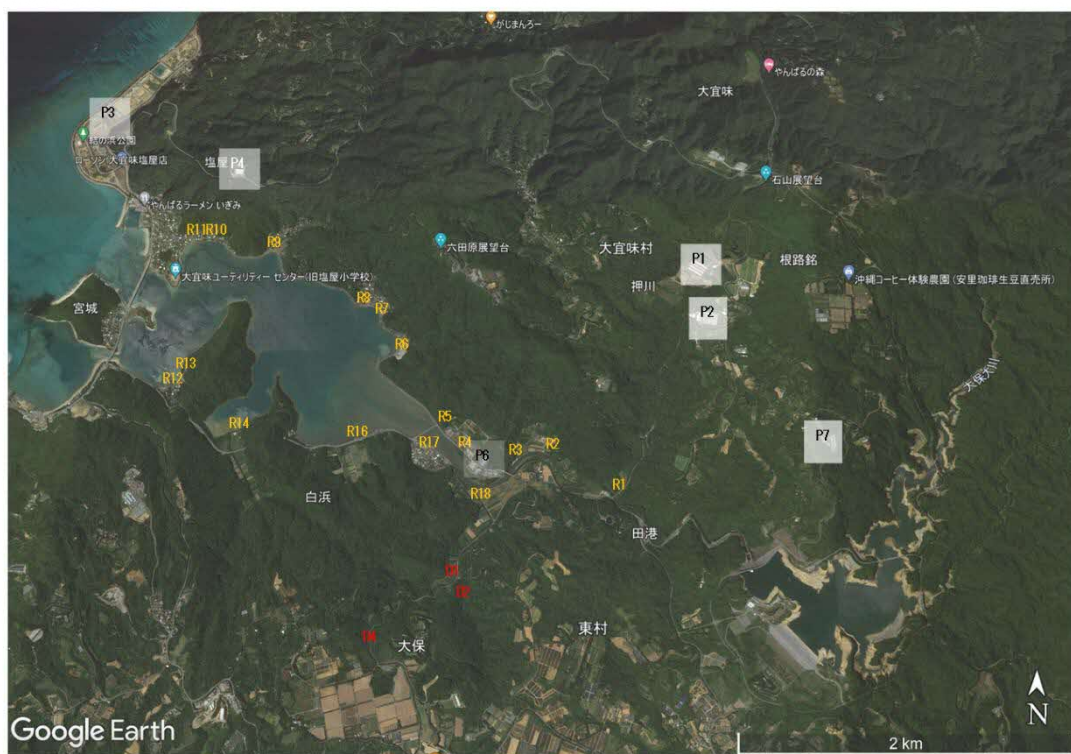
図Ⅱ-2-(2)-4 赤土を含む汚染源等流域環境調査実施地点

図Ⅱ-2-(2)-4には、調査実施地点を示した。その他流入河川は、Rで示す18地点である。砂防ダムは、Dで示す3地点である。なお、当初はD3を加えた4地点で実施する予定であったが、D3は自然の滝上であると想像されること、また、安全な状況で地点に近寄ることができなかったため、対象から除外した。

特定汚染源は、流域内及び近傍に存在する施設のうち、閉鎖されていることを確認した施設を除く、5施設の確認を行った。
